Projektarbeit zur Berufsprüfung  
Handwerker in der Denkmalpflege  
Fachrichtung Mauerwerk und Verputz

# Schloss Mörsburg

## Interventionsbescrieb

### Turmfassaden und Ruinenmauern

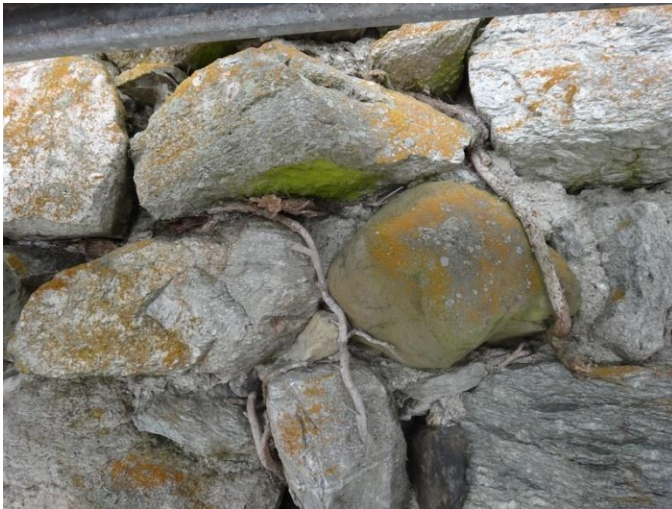
Das megalithische Mauerwerk war in mehrheitlich gutem Zustand. Es fand sich biogener Befall in Form von Wurzelüberresten und Flechten. Entlang der Steinflanken hatte sich vielerorts der Fugenmörtel abgelöst, was zu Rissen führte, in welche Meteorwasser ins Mauerwerk eindringen konnte. Die Nordost- und Nordwestseite zeigte keine grösseren Schadensbilder. Die Südwestseite wurde durch das Wetter am stärksten in Mitleidenschaft gezogen und wies daher die grössten Schäden (loser Fugenmörtel, lose Zwickelsteine, verwitterter Konstruktionsmörtel) auf.

Abb.11: Schadensbild an der Südwestseite

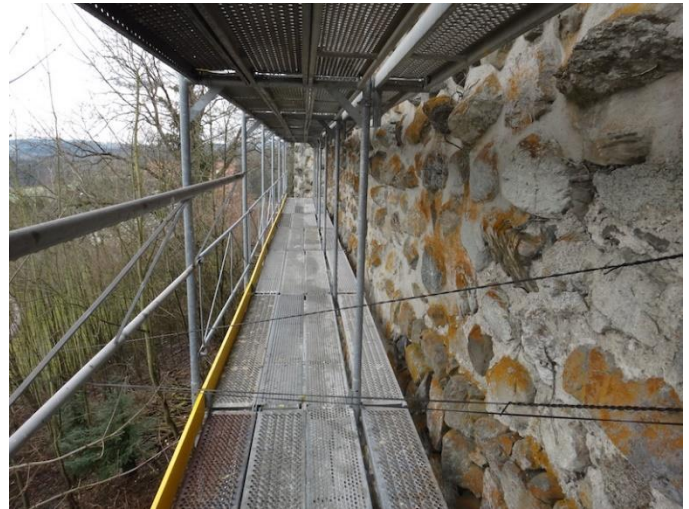
Abb.12: Biogener Befall an der Nordostseite

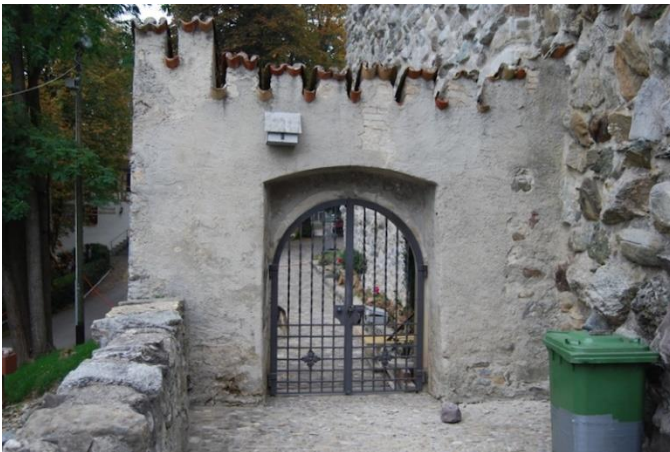
Die Klosterziegel der Mauerabdeckung des Burgtors waren grösstenteils beschädigt. Der Verputz zeigte viele Abplatzungen sowie Witterungsschäden. Unter dem stark zementhaltigem Deckputz befand sich der deutlich weichere, frühere Deckputz. Durch die erhöhte Dichte des neuen Deckputzes gegenüber dem alten Verputz, kann die durch das Eindringen von Meteorwasser entstandene Feuchtigkeit nicht entweichen. Durch den Feuchtigkeitsstau zwischen Untergrund und Deckputz kam es im Winter an diesen Stellen zu Frostschäden.

Abb.13: Burgtor vor Putzrenovation

Der bestehende Verputz wurde ganzheitlich entfernt und das Mauerwerk mit Luftdruck gereinigt. Defekte Mönch- und Nonnenziegel wurden ersetzt. Der Putz wurde als Einschichtputz mit der Kelle angeworfen und mit einer Holztalesche flächig gerieben und verdichtet. Einzelne Steine blieben sichtbar und nach der Ansteifen des Mörtels wurde der Pietra Rasa Putz mit dem Jutesack abgerieben, um die Sinterschicht zu entfernen und eine feinere Oberfläche zu erhalten.

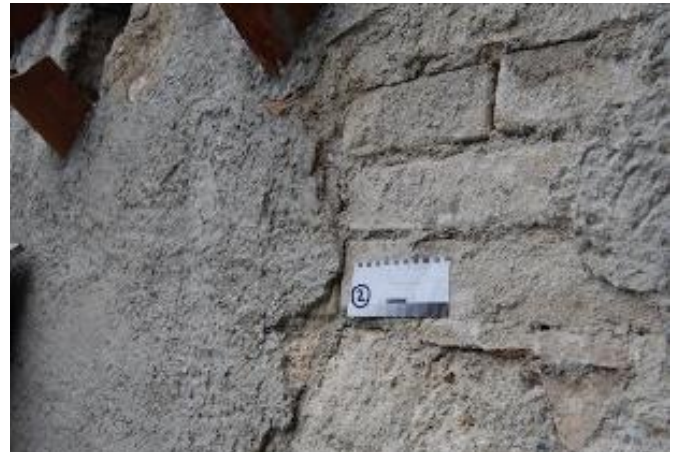
Abb.14: Grosse Putzabplatzungen durch Frosteinwirkung

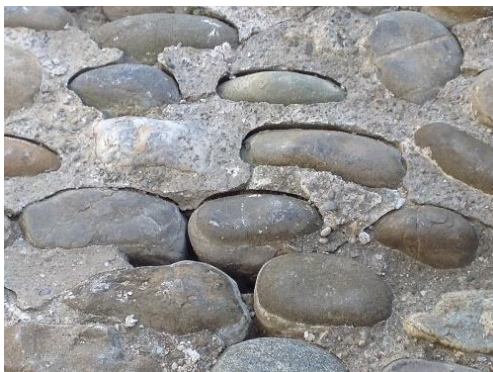
Die Pflästerung Ecke Süd vom Burgtor bis Eingangstor im Südosten wies Risse auf. Durch diese Risse drang Wasser in das Fundament und wurde ausgewaschen. Kleine Segmente und einzelne Pflastersteine lösten sich vom Fugenmörtel und sanken ab.

Abb.15: Risse in die Wasser eindringt

Die Pflästerung vor dem Eingang musste zur Hälfte ausgebaut werden. Die vielen Risse und Fehlstellen einzeln zu erneuern hätte eine Vielzahl an Flickern und somit Arbeitsfugen ergeben, welche wiederum anfällig für Rissbildungen sind. Der mürbe Mörtel im Fundament wurde auf eine Tiefe von ca. 15 cm ausgebaut. Es wurde ein Mörtelfundament erstellt und die Pflastersteine direkt eingebracht. Ausgefugt wurde direkt nach dem Versetzen der Steine, um eine gute Verbindung zu erreichen.

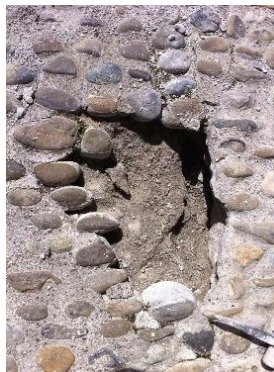
Abb.16: Sondageöffnung

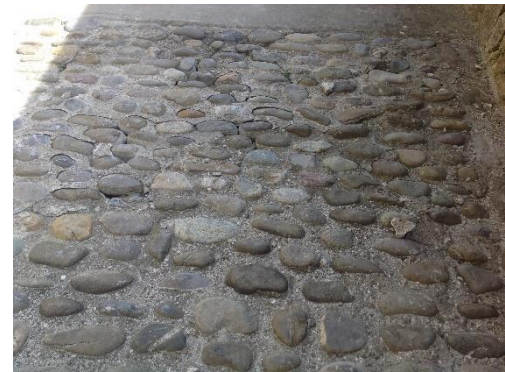
Abb.17: Einzelne lose Pflastersteine

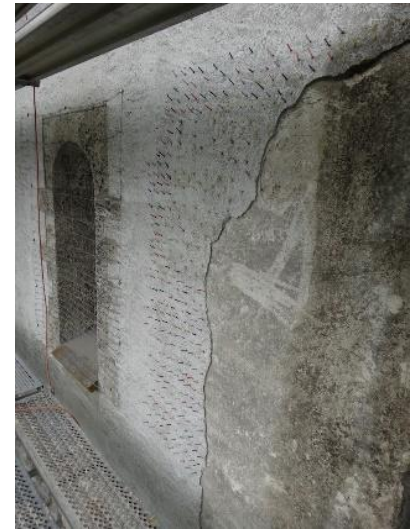
Abb.23: Trinkhalme zum Einbringen von Wasserglas

Die meisten Hohlstellen wurden mit Injektionsmörtel hintergossen. Der zu hintergiessende Putz wurde am oberen- und unteren Ende der Hohlstelle durchbohrt. Über die oberen Löcher wurde der Untergrund befeuchtet, das Wasser musste bis zu den unteren Öffnungen vordringen. War dies nicht der Fall, wurden weitere Löcher in den unteren Bereich der Hohlstelle gebohrt, bis wir eine saubere Vernetzung über die gesamte Fläche vornehmen konnten. Das Hintergiessen erfolgte auf ähnliche Art und Weise. Die obersten Bohrlöcher wurden befüllt, bis entweder nichts mehr hineinpasste oder der Injektionsmörtel bei einer unteren Öffnung wieder rausfloss. Zum Teil mussten während des Injizierens auch fortlaufend neue Löcher gebohrt werden, um ein flächendeckendes Hintergiessen zu erreichen. Der Putz auf dem Fachwerk musste komplett hintergossen werden. Dies war möglich, da der Putz in sich eine grosse Stabilität und genügend Schichtstärke aufwies. Trotz Hohlstellen von bis zu 15 mm war der Putz über das Ziegelrabbitz mit dem Untergrund gut verbunden.

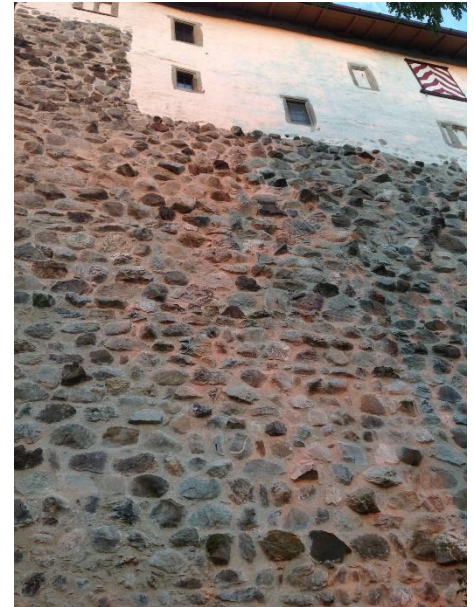
Abb.26: Gesamtansicht der Instand gestellten Südwestseite

Die Putzoberfläche wurde zum Schluss noch mit dem Gipserspachtel zurückgekratzt. So entstand eine gleichmässige Oberfläche und an den Steinflanken konnte der Mörtel auf einen satten Anschluss zurückgearbeitet werden. Falls im Deckputz kleine Schwundriss entstanden waren, wurden diese ebenfalls zurückgekratzt. Mörtelreste und Spuren auf den Steinen wurden mit einer Drahtbürste entfernt.

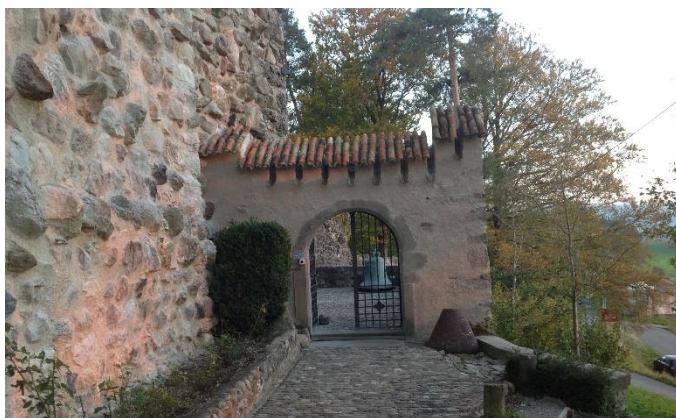
Abb.27: Burgtor Aussenseite nach der Sanierung

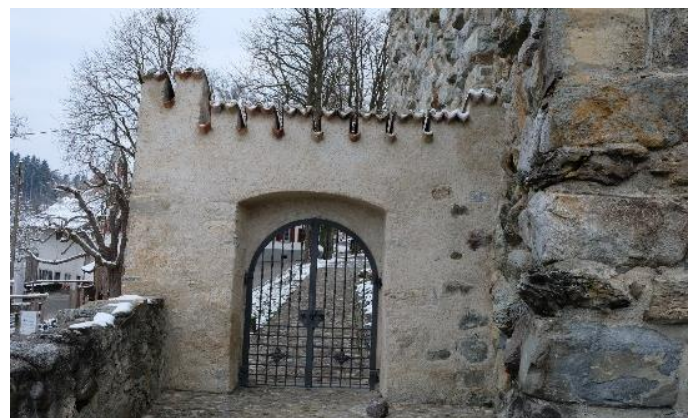
Abb.28: Burgtor Innenseite nach der Sanierung

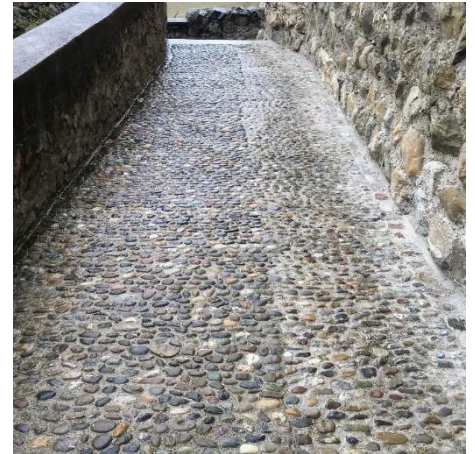
Abb.29: Neue Pflästerung (links)

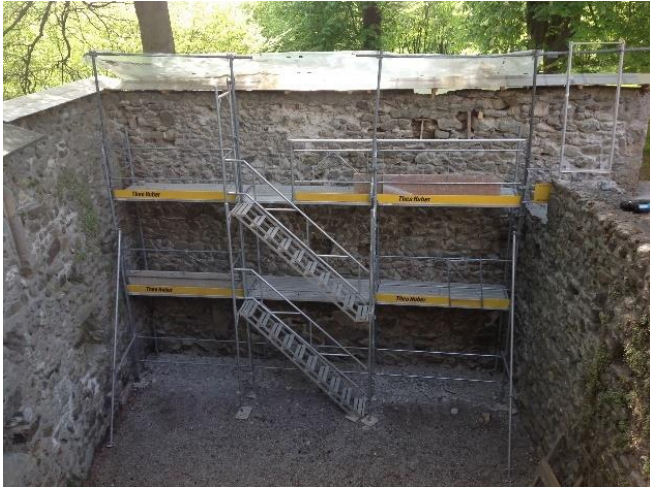
Die Innenseite der südöstlichen Ruinenmauer im Bereich der ehemaligen Vorbürg wie im obersten Meter viele Flickstellen und Schäden auf. Der Konstruktionsmörtel war durch jahrelangen Wassereintrag komplett versandet. Diese Mauerabschnitte wurden nur noch durch den zementhaltigen Fugenmörtel zusammengehalten. Um grössere Schäden zu verhindern wurden zuerst Teilbereiche konsolidiert. Bis ein stabiler Grund erreicht wurde, wurden lose Mauersteine und Mauerabschnitte ausgeräumt. Diese Löcher wurden wieder zugemauert. Nach dem Antrocknen des Mörtels konnten angrenzende Bereiche instand gestellt werden. An der gesamten Fläche wurden die Zementfugen weggespitzt und mürber Maurermörtel entfernt. Die Fugen wurden bei biogenem Befall mit der Drahtbürste und anschliessend mit Luftdruck gereinigt. Grössere Löcher oder Fehlstellen wurden gestopft und ausgezwickelt. Anschliessend wurde die Mauerkrone zurückgebaut. Es mussten zwei bis drei Steinreihen abgebaut werden, um auf einigermaßen soliden Bestand zu stossen. Die Mauerkrone wurde in gleichem Stil wiederaufgebaut. Dem Maurermörtel in diesem Bereich wurde Zement anstelle von Sumpfkalk zugegeben. Anschliessend wurde die Wand komplett neu ausgefugt.

Abb.30: Einzelne Segmente der Mauer wurden geöffnet.

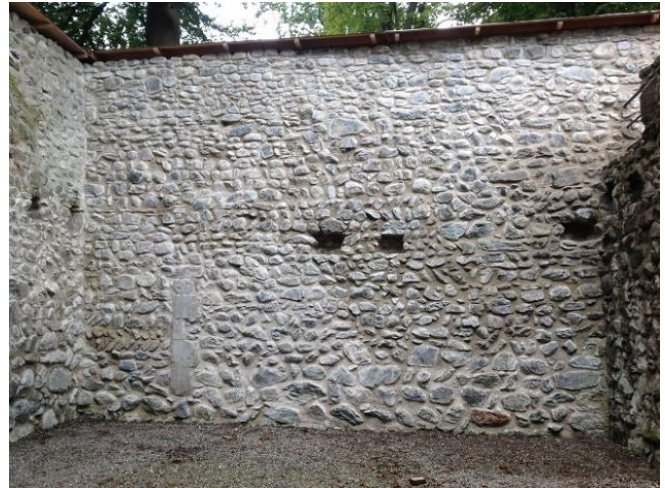
Abb.31: Die neu aufgemauerten Abschnitte fügen sich gut in den historischen Bestand

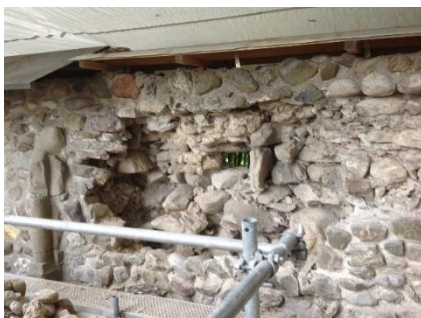
Abb.32: Offene Mauer auf der Innenseite der starken Wölbung

Nach einer gemeinsamen Beurteilung mit dem Ingenieur entschied man, die Wölbung auf der Aussenseite der nordöstlichen Wand zu belassen, respektive von der Innenseite aus zu konsolidieren. Dazu wurde an dieser Stelle die Mauer

ausgemauert und im Mauerbild an das historische Vorbild angepasst. Zwischen den Sandsteinsäulen des ehemaligen Ofens musste ebenfalls ein Bereich komplett erneuert werden. Im Zuge dieser Erneuerung wurde entschieden, die stark erodierten Sandsteinsäulen zu ersetzen. Anschliessend wurden an beiden Mauern auf der Innenseite die Zementfugen komplett entfernt und neu ausgefugt.

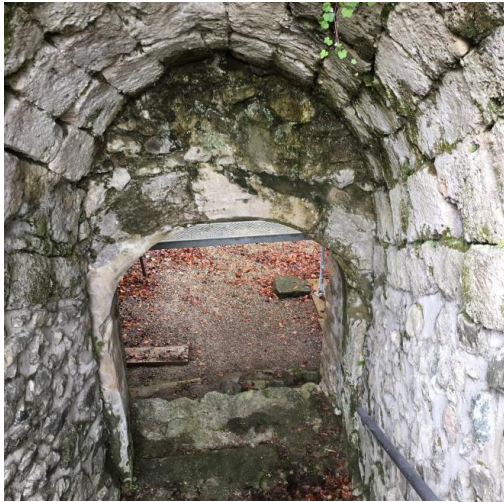
Abb.36: Der Kellerabgang vor der Sanierung

Der gepflasterte Weg vom Schlossgarten führt nach einer Stufe über einen breiteren Abschnitt, welcher zugleich die Mauerabdeckung über dem Kellerabgang darstellt. Wie schon erwähnt, setzt die Feuchtigkeit im Kellerabgang der Substanz (Sandsteinbogen, Mörtel und Holzsturz) arg zu. Es wurde hier die komplette Pflasterung um zwei Schichten abgetragen und neu gemauert, um eine stabile und dichte Mauerabdeckung zu erreichen. Die anschließende Treppe wurde neu ausgefugt. Dabei wurde zusätzlich auf eine verbesserte Wasserführung (Gefälle) geachtet. Dem Mörtel wurde in diesem Bereich Zement zugegeben.

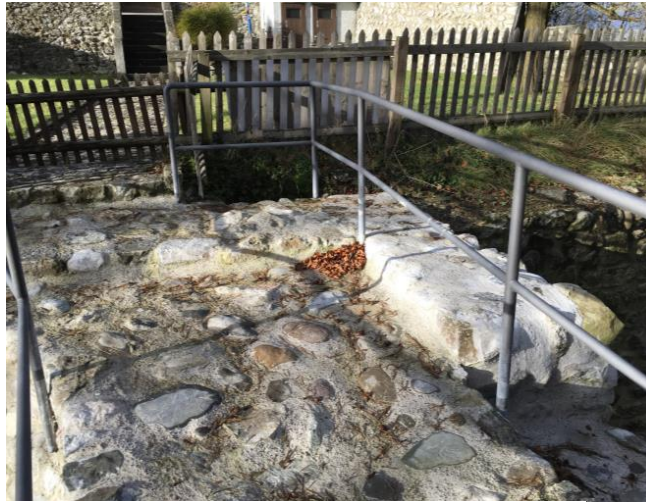
Abb.37: Neue Abdeckung über Kellerabgang

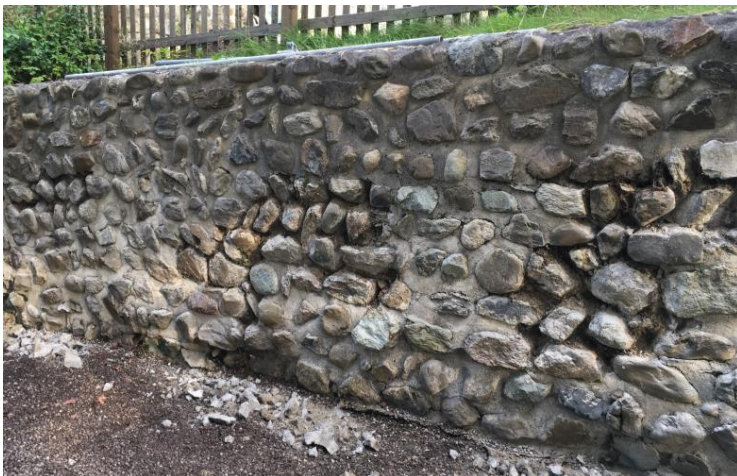
Die Mauer (grau) oberhalb des Kellerabgangs sollte ebenfalls neu ausgefugt werden. Beim Aufspitzen der Fugen wurde jedoch schnell klar, dass bei dieser Mauer, um keine Schäden zu verursachen, noch vorsichtiger zurückgebaut werden musste. Um den Zustand der Mauer zu ermitteln wurden Sondagelöcher gemacht. Anhand dieser Löcher wurde ersichtlich, dass die Fugen nicht ausgebaut werden können, ohne den Verlust des originalen Mauerwerks zu riskieren. Es konnte kein intakter Mauermörtel gefunden werden. Man hätte also den Abschnitt komplett neu aufbauen müssen. In Absprache mit allen Beteiligten wurde entschieden dieses Mauerstück zu belassen. Die Löcher der Sondierung wurden geschlossen. Die gegenüberliegende Mauer (braun) wurde in den Fugen erneuert aber auf der intakten Mauerkrone belassen.

Abb.40: Sondageöffnungen bei Mauer Grau

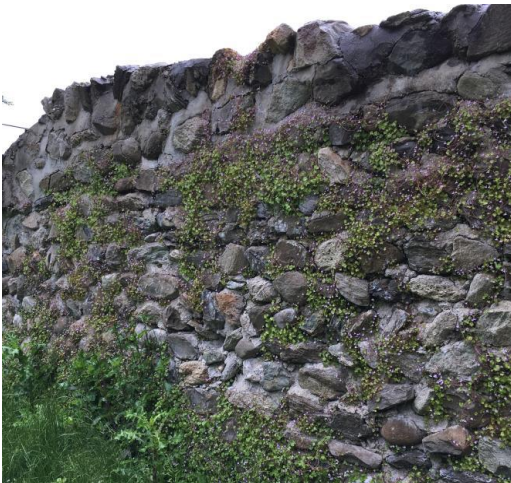
Auffallend ist bei den erwähnten Mauerabschnitten, dass diese im Fischgratverband gemauert wurden. Dieser Mauerwerkstyp ist ansonsten in der ganzen Anlage nirgends zu finden. Am Abschnitt grün war fast kein Fugenmörtel mehr vorhanden und dieser war stark von Pflanzenbewuchs befallen. Der Abschnitt rot wies im Verhältnis viel historischen Fugenmörtel auf. Beide Abschnitte wurden vom Zementmörtel befreit und sandgestrahlt. Anschliessend wurde ausgefugt und im speziellen darauf geachtet, dass der historische Mörtel, wo möglich, sichtbar bleibt.

Abb.42: Fugenmörtel fehlt grossflächig und der Pflanzenbewuchs ist ausgeprägt.

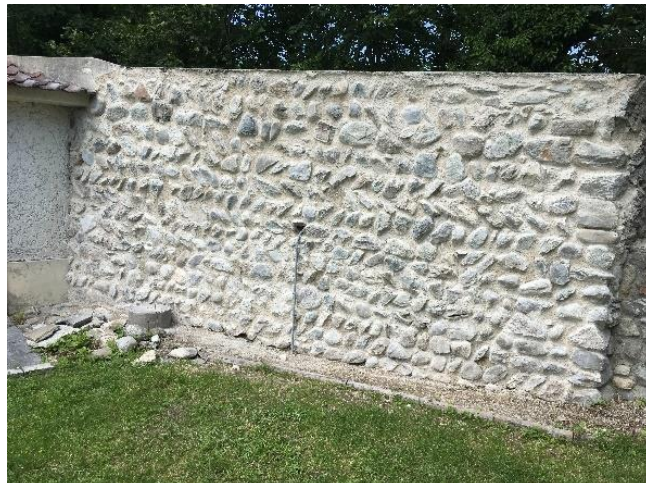
Abb.43: Fischgratmauerwerk neu ausgefugt

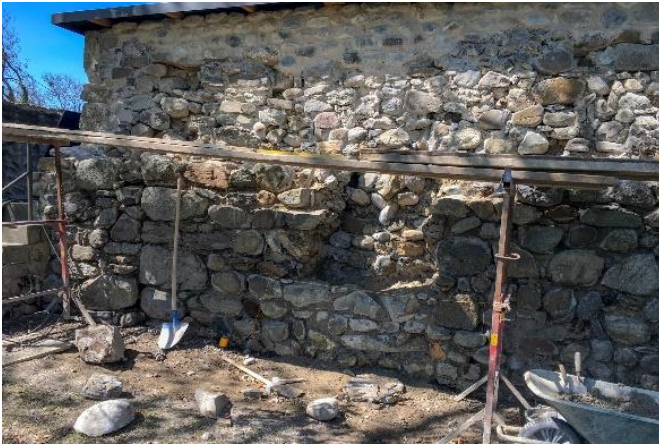
An dieser Stelle musste circa 1.5m<sup>2</sup> neu aufgemauert werden, da die Hintermauerung sehr schlecht ausgeführt war und beim Entfernen der Fugen mehrere Mauersteine fielen.

Abb.45: Wieder zu verschliessende Öffnung

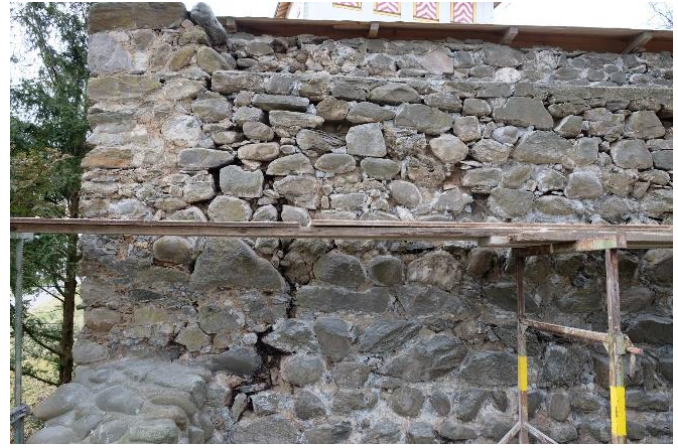
Abb.46: freigelegter Riss an Mauerecke

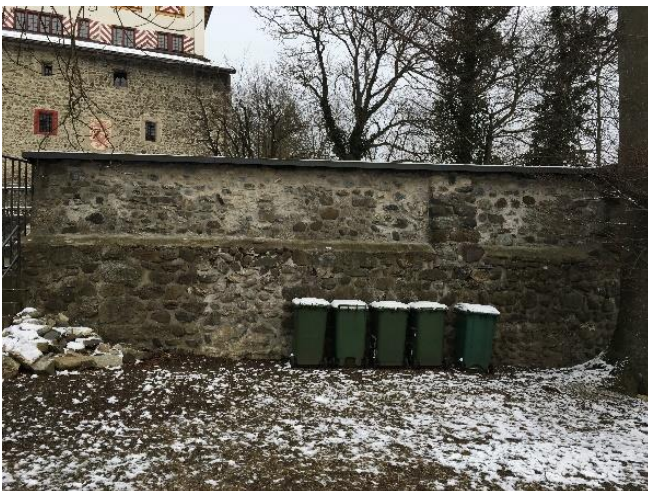
Abb.49: Aussenseite vor der Sanierung

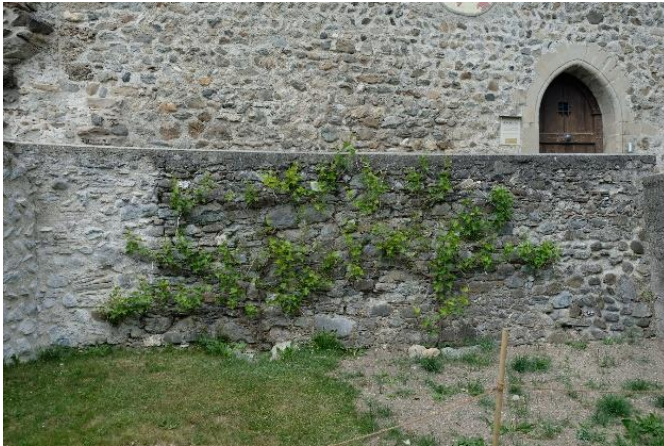
Die Mauer blau wies ebenfalls ein anderes Mauerbild auf als die übrigen Mauern. Es zeigte sich ein in Lager geschichtetes Bruchsteinmauerwerk mit sehr vielen Zwickelsteinen. Die Mauerflanken wurden wie in Kapitel 8.2.3 und 8.3, (S. 20 – 21) beschrieben freigespitzt und neu ausgefugt.

Abb.51: Ruinenmauer vor Sanierung

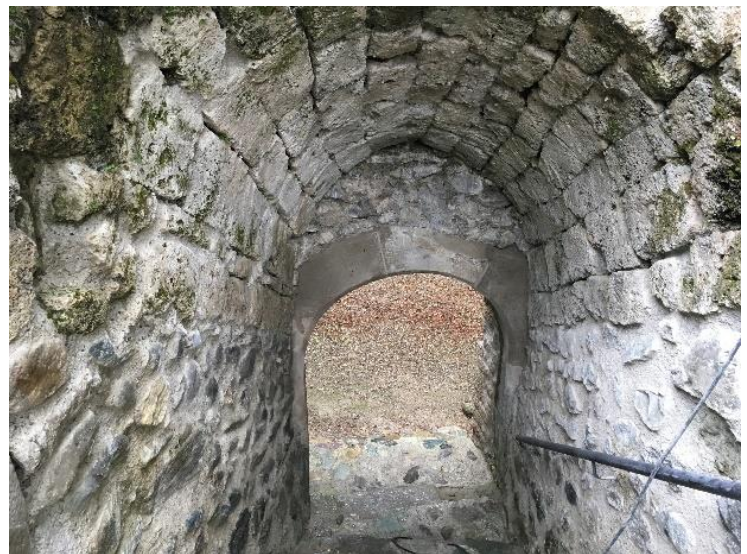
Die Sandsteinbögen im Kellerabgang (Pfeil rot) wiesen diverse flächige Abplatzungen auf. Einzelne Stellen wurden schon einmal geflickt. Der Sandstein wurde nun mit Meissel und Hammer auf einen gesunden Grund zurückgearbeitet. Anschliessend mit der Bürste und Wasser gesäubert und in mehreren Schichten neu aufgemörtelt. Mit einer stark verdünnten Kalkfarbe wurde die Flickstelle lasiert.

Abb.55: Sandsteinbogen aufgemörtelt und farblich angepasst

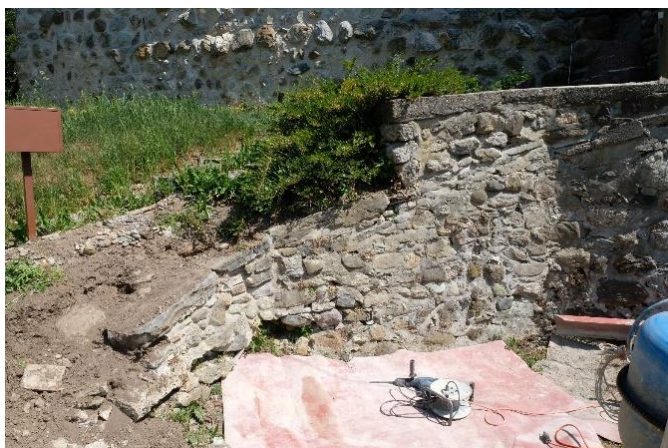
Die Fugen der Stützmauer wurden entfernt. Der Zustand der Mauer war sehr schlecht. Es fehlte teilweise der Fugen- und der Konstruktionsmörtel und Steine fielen aus der Mauer. Zudem sollte ein Strauch mit grossem Wurzelwerk, der hinter dieser Mauer lag, entfernt werden. Die Mauer wurde abgebaut und neu aufgemauert. Die Steine wurden wiederverwendet (verwendete Mörtelmischung vgl. Kapitel 8.3 S.21). Bauherrschaft, Denkmalpflege und Architekt entschieden, dass die Mauerkrone gemauert und ausgefugt werden soll. Zuvor war der Abschnitt mit einer Abdeckplatte aus Naturstein abgedeckt.

Abb.56: Mauerabschnitt während dem Rückbau
