# Hochwacht Rhinsberg

Zustandsbericht

27.07.2017

**T. Neuweiler Restaurationen**  
Burgenbau · Natursteinarbeiten · Lehmabau

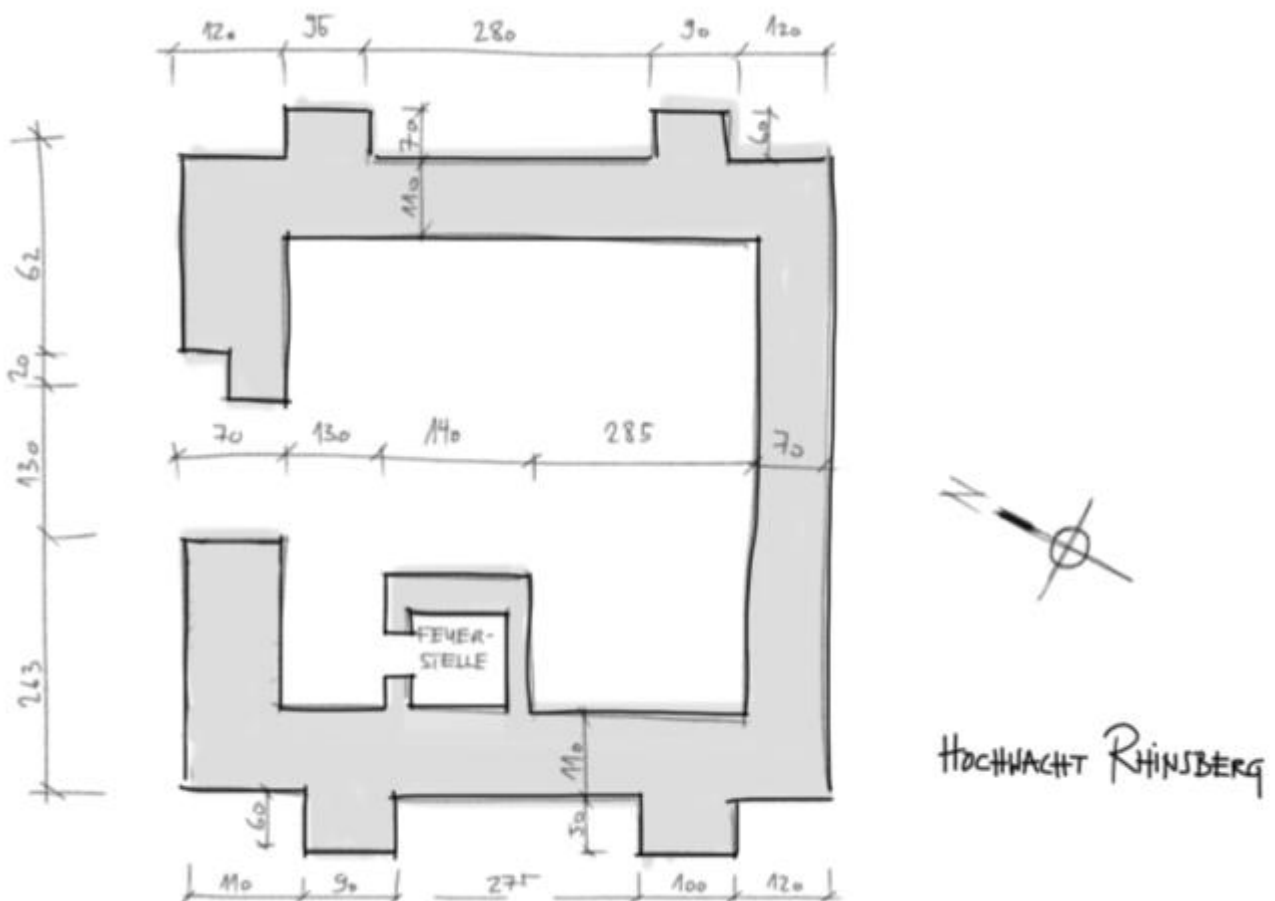
Die Ruine hat eine quadratische Form und ist zwischen 40cm und 60cm hoch. An der Südwest- und Nordostmauer ist das Mauerwerk mit 110cm deutlich stärker als an den andern zwei Seiten, wo diese nur 70cm stark sind. Ebenfalls befinden sich auf der Südwest- und Nordostseite zwei kleinere Mauerstücke, welche zwischen 90cm – 100cm stark und zwischen 50cm – 70cm lang sind. An der Innenseite der Südwestseite befindet sich eine Feuerstelle.

Bei den noch vorhandenen Mauern handelt es sich um ein Bruchsteinmauerwerk. Das Mauerwerk sowie die Mauerkrone bestehen hauptsächlich aus Feldsteinen. Auffallend sind jedoch die vereinzelt vorkommenden behauenen Tuffsteine, welche vorwiegend auf der Aussenseite der Mauern zu finden sind. Die Mauerkrone weist kaum Gefälle auf und ist stark mit Moosen überwachsen.

Die Mauerflanken sowie die Mauerkrone sind mit einem zementhaltigen Mörtel ausgefugt. Mehrere Steine auf der Mauerkrone wie auch einige an den Mauerflanken sind herausgefallen und sind nicht mehr vorhanden.

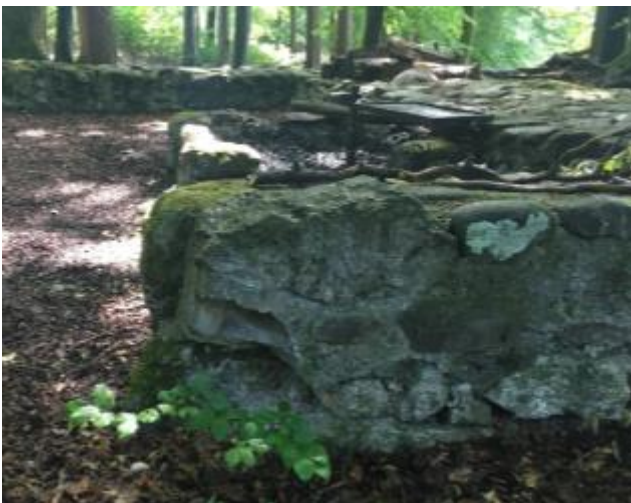
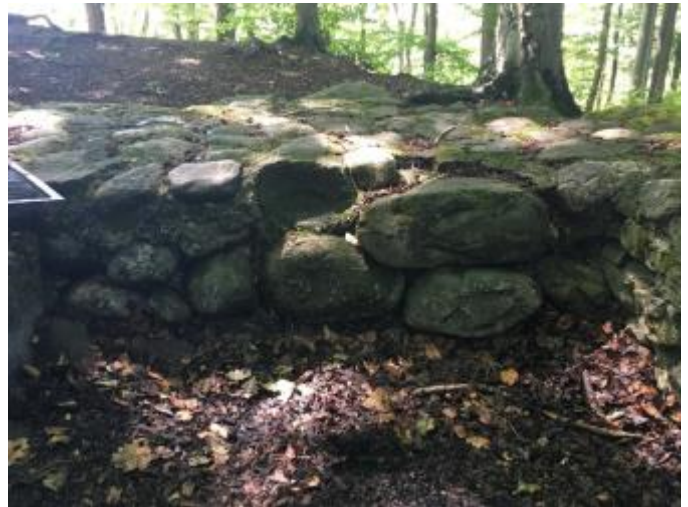
### 3.1 Mauerflanken

Die Mauerflanken weisen diverse Risse und Abplatzungen von Mörtelstellen auf. Ebenfalls fehlen einige Steine im Mauerwerk, wie bereits in Abschnitt 1.2 (Seite 2) erwähnt wurde. Die Mauern weisen zudem starken biogenen Befall auf, welche ständig Feuchtigkeit in das Mauerwerk transportieren und diese gleichfalls am austrocknen hindern.

Die Ruine liegt mitten im Wald und es sind nur noch die Fundamentmauern der ehemaligen Hochwacht übrig. Die noch vorhandene historische Substanz ist durch aufsteigende Feuchte, Meteorwasser und den vielen Schatten bringenden Bäumen vor allem vor zu viel Feuchtigkeit zu schützen. Alle Risse und Fehlstellen von Steinen und von Mörtelstücken sind zu schliessen. Der biogene Befall muss vom Mauerwerk entfernt werden. Um einem weiteren Zerfall der Ruine vorzubeugen schlagen wir vor, die Mauerkrone komplett zu ersetzen.

Die Schwierigkeit einer Instandsetzung einer solchen Ruine besteht darin, dass Wasser gleichermassen durch aufsteigende, wie durch Meteorwasser in das Mauerwerk eindringen kann. Ein Zementmörtel an den Mauerflanken schützt die Substanz vor dem Einfluss von Regen- und Schmelzwasser. Verhindert gleichzeitig aber das Entschwinden der Feuchtigkeit aus dem Mauerwerk an die Oberfläche. Um einen weicheren Kalkmörtel an den Mauerflanken verwenden zu können, müsste unseres Erachtens der Waldstandort ausgelichtet werden. Ebenfalls müsste über die ersten paar Winter die Ruine komplett vor Feuchtigkeit geschützt werden, bis der Kalkmörtel eine ausreichende Festigkeit hat, dass dieser resistenter gegen Frostschäden wird.

Eine solche Restaurierung hätte zudem einen regelmässigen Unterhalt nötig. Wir schlagen daher vor, die Ruine wieder mit einem Zementmörtel Instand zu stellen und damit die Grundrisse, die Architektur sowie das historische Mauerbild der ehemaligen Hochwacht zu erhalten.

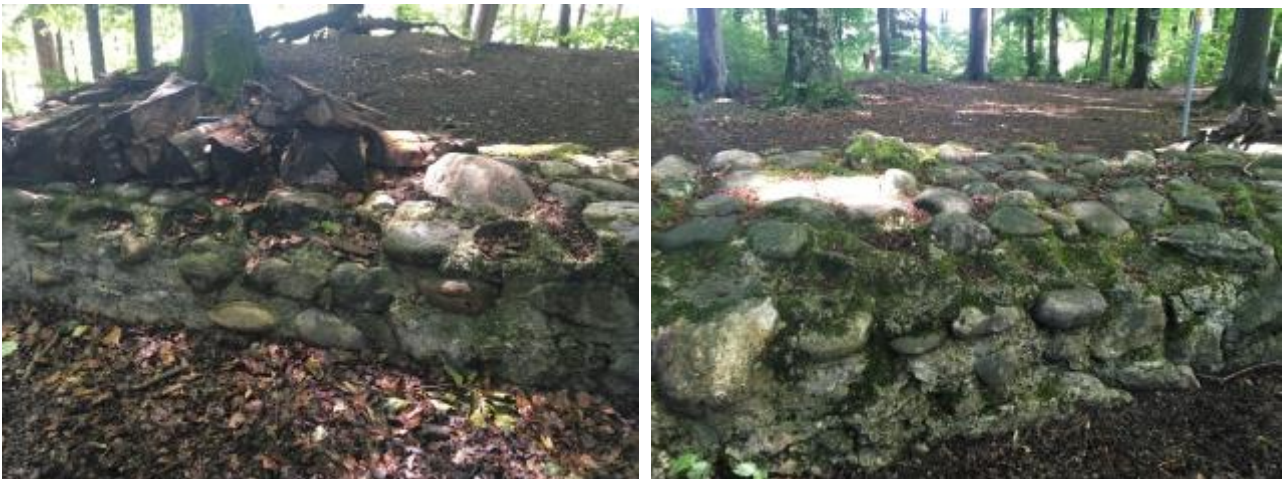
### 3.1 Mauerkrone

Auf der Mauerkrone zeigt sich ein ähnliches Schadensbild. Viel biogener Befall, Risse und herausgefallene Steine. Die oberste, harte, wasserführende Schicht des Mörtels, welche verhindern soll, dass Meteorwasser in das Mauerwerk eindringen kann, ist nicht mehr intakt. Ebenfalls liegen mehrere Steine hohl und können von Hand verschoben werden.
