Fachhochschule Biel  
Handwerk in der Denkmalpflege

## Schloss Schwandegg

Dokumentation über Mauerwerk und Verputz

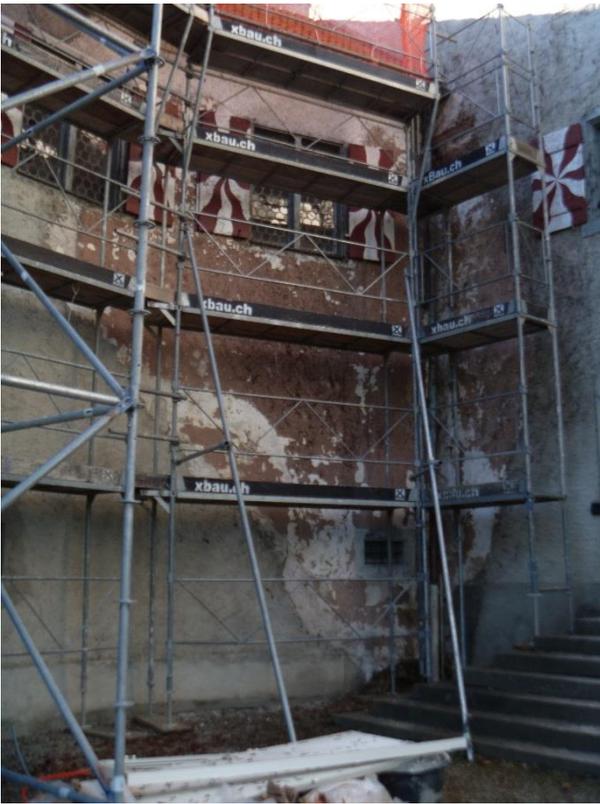
Bild 3. Ecke Turm-S/W Anbau.  
Aufnahme S. Döring, 23.12.14

Die Schlossfassade ist grösstenteils mit zementhaltigem Putz überarbeitet. Einzig an der Ostseite des Südostanbaues in der Ecke des Turmes zeigt sich, dass ursprünglich mehrere Putzlagen übereinander gelegt wurden. Die erste und zweite Putzlage besteht aus hydraulischem Kalk und Kalkkaseinleim. Darüber befindet sich eine dünne kalkhaltige Schicht und darauf folgt ein mit rotem Pigment eingefärbter, feiner Wormserputz bestehend aus hydraulischem Kalk und Weisszement.

Die mit Efeu bewachsene Ecke ist seit den 60-70er Jahren nicht mehr überarbeitet worden und so sind über dem Sockelbereich noch Spuren eines Fugennetzes ablesbar, welches man in den Putz eingearbeitet hat.

An dem vom Efeubewuchs geschädigten Putz in der Hausecke zwischen Turm und Südostanbau, sowie an allen Schadstellen ist es dringend notwendig, das weitere Eindringen von Regenwasser ins Mauerwerk zu verhindern um ein Ausbreiten der Putzschäden aufzuhalten. Falls nicht die ganze Fassade erneuert wird, kann der Abschnitt mit der Materialzusammensetzung der angrenzenden Flächen ausgebessert werden, ohne dass sich Risse an den Flanken bilden. Der bestehende Putz kann als Zeitzeuge aufgenommen, dokumentiert und unter denkmalpflegerischen Aspekten als Ausgangslage für weitere Gestaltungen der Fassaden dienen. Es bietet sich nun also an, einen ursprünglicheren Zustand wiederherzustellen. Die Regenwasserrinne muss repariert und die Durchfeuchtung der Dachuntersicht behoben werden

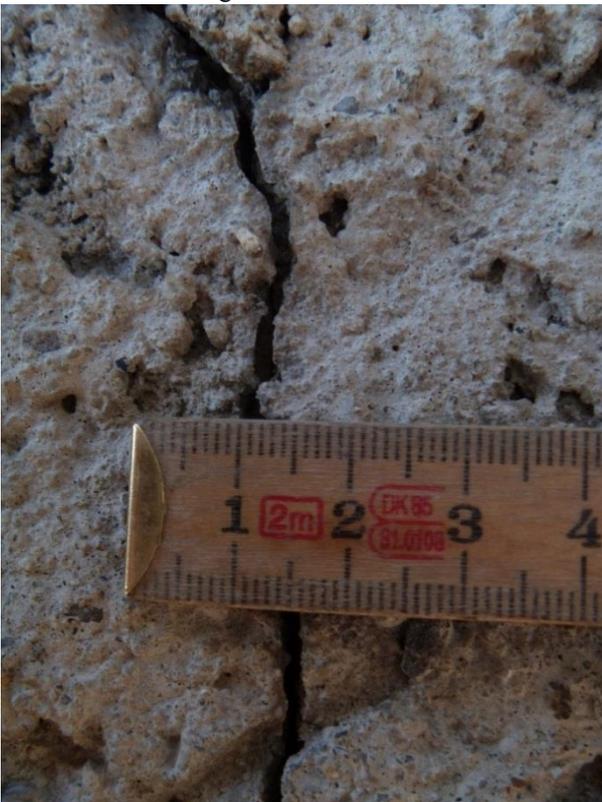
Bild 5.  
S/W Anbau, S/O Fassade,  
linkes Fenster 2.OG, unten links.  
Aufnahme S. Döring 23.12.14

**Südostanbau/Südfassade:** Diverse konstruktionsbedingte Risse befinden sich um alle Fenster und am westlichen Mauereck; sie sind zum Teil bis in den Innenraum sichtbar. Die ganze Fassade, bis oberhalb der zweiten Fensterreihe wirkt hohl und hat sich vom Mauerwerk gelöst. Es sind Spuren von einem darunterliegenden Kalkputz vorhanden. Ein grosses Festigkeitsgefälle innerhalb des Putzaufbaus begünstigte das Ablösen der Zementputzlage. *Siehe Anhang Bild 5. Seite 15*

Da grosse Teile des Mauerwerks mit zementhaltigem Grundputz überputzt wurden, ist ein weiteres Fortschreiten von Putzschäden nicht auszuschliessen. Der Putzuntergrund scheint mit dem aufgetragenen Putz teilweise nicht kompatibel und bedarf weiteren Abklärungen. Die Druckfestigkeiten der Putzlagen sollten gegen aussen nicht zunehmen. Der Zementputz ist für den Feuchtigkeitshaushalt der vorhandenen Bausubstanz nicht optimal. Es besteht die Möglichkeit den Zementputz auf allen Flächen zu ersetzen. Ein schrittweises Ersetzen, jeweils an den angrenzenden Flächen der Schadstellen, ermöglicht es, das Verhalten eines neuen Putzes zu beobachten. Gleichzeitig würde es einen tiefen Eingriff in die Bausubstanz bedeuten und den optischen Eindruck verändern. Es ist zu empfehlen, durch weitere Sondagen den Zustand von Mauerwerk und Putz mit geeigneten Untersuchungen zu eruieren um eine längerfristige Massnahmenplanung für das ganze Gebäude zu erstellen. Die konstruktionsbedingten Risse und das Verhalten des Dachstuhls müssen von StatikerInnen untersucht werden. Schadstellen können mit einem rissüberbrückenden System überarbeitet werden. Um weitere Schäden zu verhindern und einer längerfristigen Planung gerecht zu werden, lohnt es sich, eine etappenweise Erneuerung der Fassaden mit einem auf das Mauerwerk abgestimmten Kalkputz anzudenken. Der Kalkputz kann den Feuchtigkeitshaushalt und die auftretenden Spannungen besser regulieren.

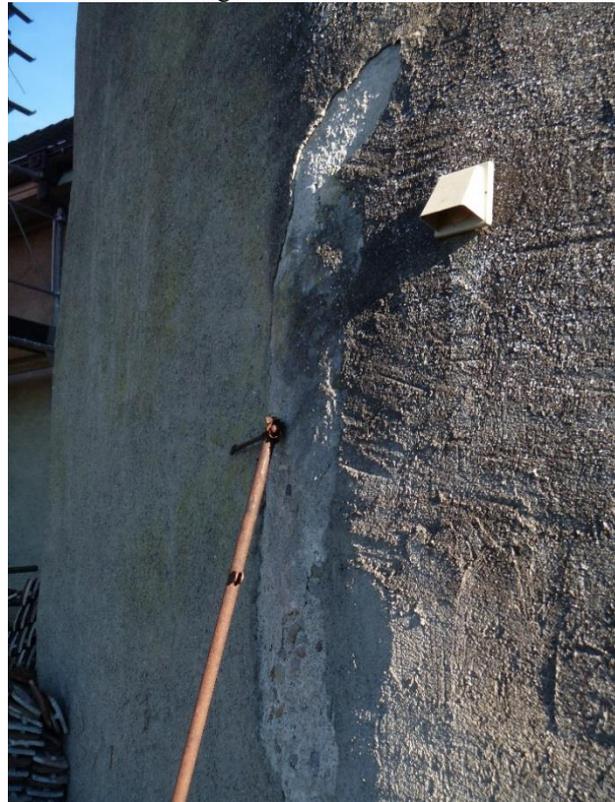
Bild 6.  
Turm, S/W Fassade  
Aufnahme S. Döring 23.12.14

**Südostanbau/Westfassade und Turmfassade:** Aufgrund des dünnen Putzauftrages, den man bei den Wappen und der Sonnenuhr verwendete, ist auf einzelnen Steinen des Mauerwerks der Putz abgefroren. Ausserdem scheint die Fassade stark verwittert. Beim vordersten Fenster ist ein Riss entstanden, sowie unterhalb im Sockelbereich eine Abplatzung. Links von der Türe befindet sich ebenfalls eine kleine Abplatzung. Links unterhalb des kleinen Fensters ist der Putz mürbe (Ursachen davon sind der Putzaufbau und die starke Verwitterung). Die Turmmauer weist grössere Abplatzungen und Hohlstellen auf, speziell im Bereich des Versatzes. Auch der zur Westseite gewendete Giebelbereich ist davon betroffen. Befall von mikrobiologischem Bewuchs ist vorhanden. Bei weiterem Feuchtigkeitseintritt ist eine beträchtliche Vergrösserung des Schadenausmasses zu erwarten. *Siehe Anhang Bild 6. Seite 15*

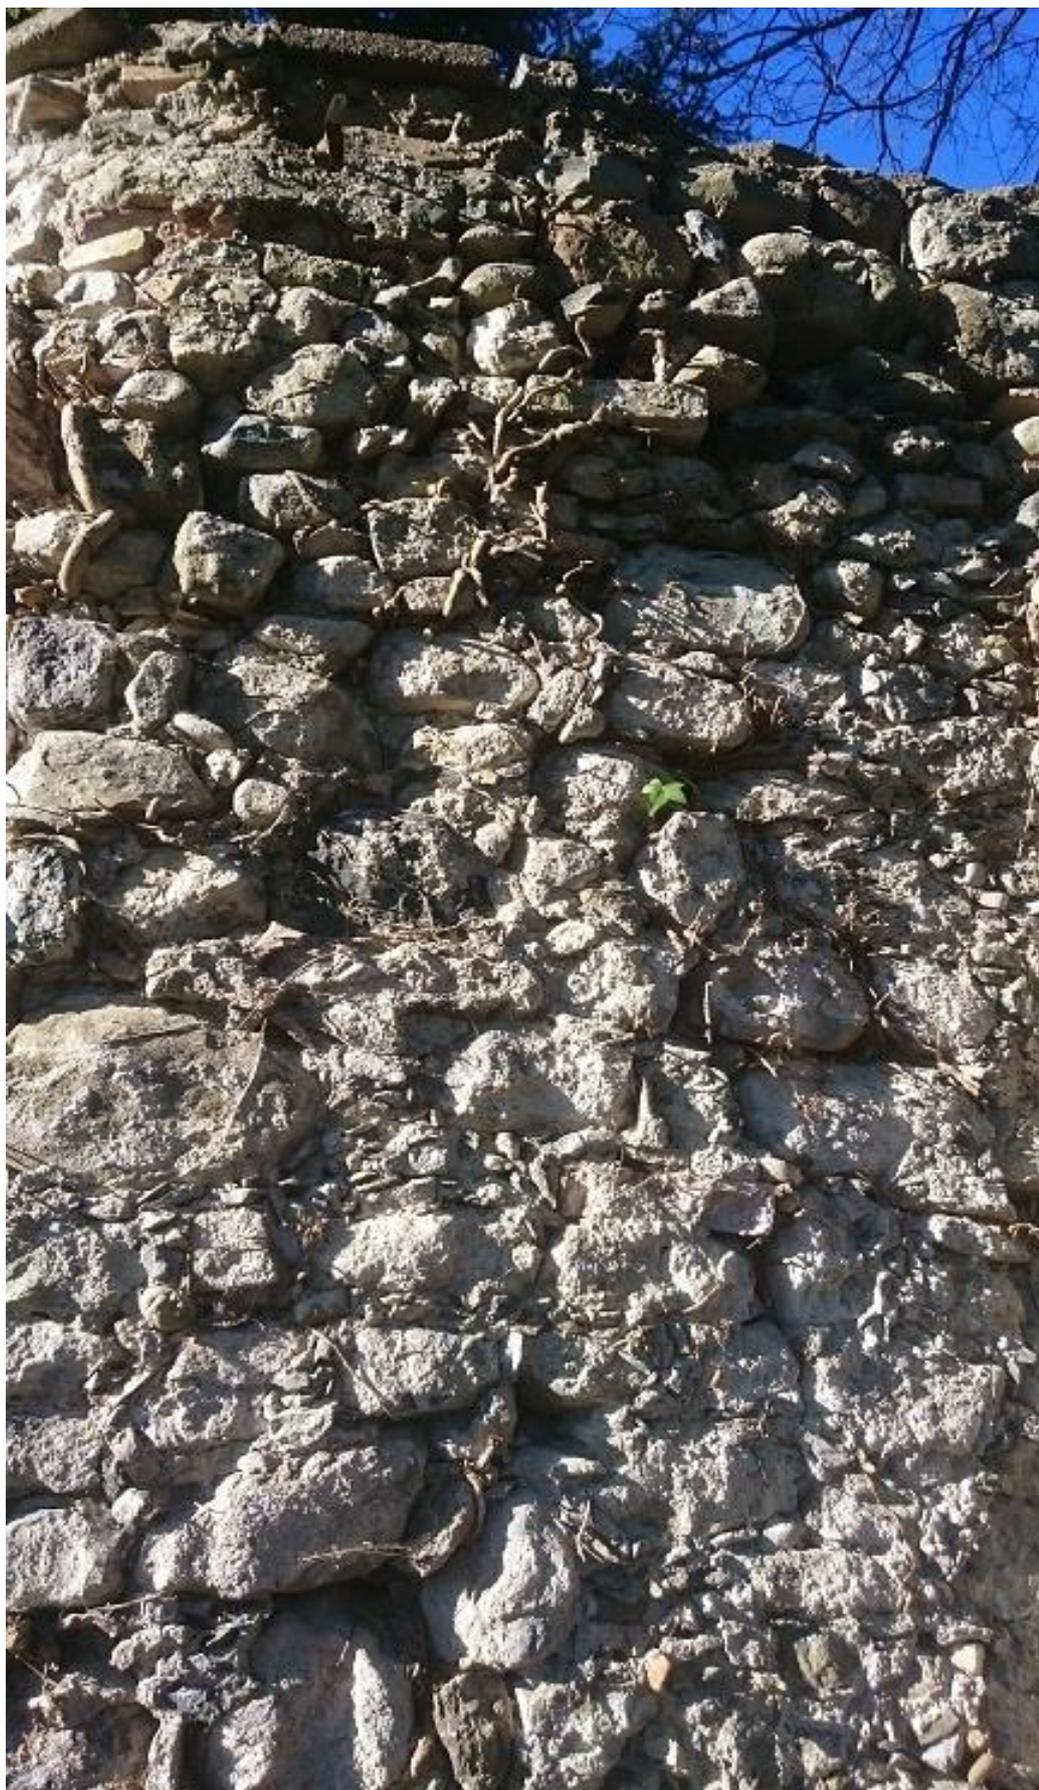
Bild 7. Mauerabschnitt G. Aufnahme F.Hilber. 23.12.2014

Abschnitt G: Die Ecke zu Abschnitt F löst sich stark. Eine starke Wölbung prägt diese Ecke und die Steine liegen lose aufeinander. Der Mörtel an der beschriebenen Ecke ist nicht mehr vorhanden. Ebenfalls hat es noch sehr viele Efeuwurzeln im Mauerwerk.

Abschnitt G: Efeu so weit wie möglich entfernen. Lose Stelle an der Ecke entfernen und wiederherstellen.

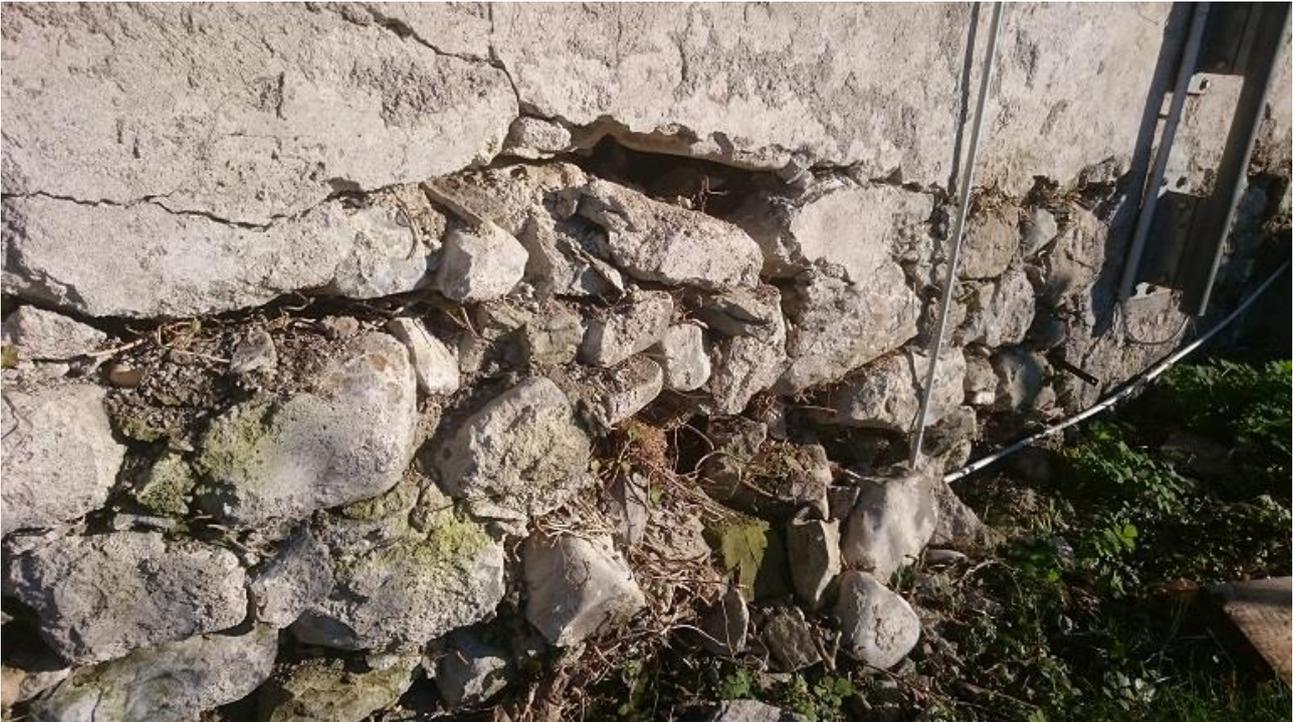
Bild 8. Mauerabschnitt L, rechts vom Tor. Aufnahme F.Hilber. 23.12.2014

Abschnitt L: Rechts des Tores ist die Stützmauer bereits am Zerfallen. Der Verputz ist zum Teil nicht mehr vorhanden. Der Efeu wuchs hinter den Verputz und hat das ganze Mauerwerk beschädigt. Zudem kann die

Mauer nicht austrocknen, da der Verputz zu zementhaltig ist. Der Mörtel im Mauerwerk besteht nur noch aus Sand und die Steine sind bereits am Herausfallen.

Abschnitt L: Da das Mauerwerk links und rechts des Tores so stark beschädigt ist, ist als Konsequenz davon nur das Abbrechen des ganzen Mauerstücks möglich. Der Efeu muss vollständig entfernt und ausgegraben werden. Ebenfalls müsste die Pflasterung der Gartenterrasse auf der linken Seite des Tores um einen Meter zurückgenommen werden und die darunterliegende Erde entfernt werden. Auf der rechten Seite des Tores befindet sich ein Betonboden. Auch dieser müsste mindestens einen Meter zurückgenommen werden und die darunterliegende Erde entfernt werden. Die Steine, welche man noch brauchen kann, werden für den Neuaufbau der Mauer wiederverwendet. Neue Bruchsteine können vom nahegelegenen Kieswerk zugeführt werden. Hinter dem Mauerwerk wird mit Steinschotter eine natürliche Entwässerung errichtet, damit der Druck auf die Stützmauer nicht mehr so gross ist. Das Fundament der Mauer bilden grosse schwere Steine welche bis zu einem halben Meter im Boden versenkt werden. Das Mauerwerk wird im gleichen Stil wieder aufgebaut, das heisst mit grösseren Steinen im Schichtmauerwerk mit langen Lagerfugen, welche zwischen den Steinen mit kleinen Steinspickeln ausgestopft werden. Gemauert wird mit Kalkmörtel auf hydraulischem Kalk, Sumpfkalk und Kalkkaseinleim. Der Sand hat eine Körnung von 0-4mm mit 25% 8mm Körnung. Da es keine Anzeichen dafür gibt, dass die Mauer mal vollständig verputzt war, wird ein Pietra Rasa-Verputz angeworfen und auf die Steinköpfe mittels Kelle abgezogen. Die Nachbearbeitung wird ebenfalls mit der Kelle durchgeführt, bzw. abgekratzt. Für den Pietra Rasa-Verputz wird der gleiche Mörtel verwendet wie für das Mauerwerk. Für die Mauerkrone wird eine Abdeckung aus Sandsteinen gelegt. Die alten Sandsteinabdeckungen können wieder

verwendet werden und werden mit neuen ergänzt. Danach wird die Pflasterung wiederhergestellt. Beim betonierten Boden wird ebenfalls gepflastert oder ein Sandsteinboden gelegt, damit das Wasser nicht direkt hinter die Mauer läuft. Der neue Boden muss wasserdurchlässig sein. Da die Reben dem Mauerwerk nicht schaden, können diese nach dem Fertigstellen der Mauer wieder angepflanzt werden.

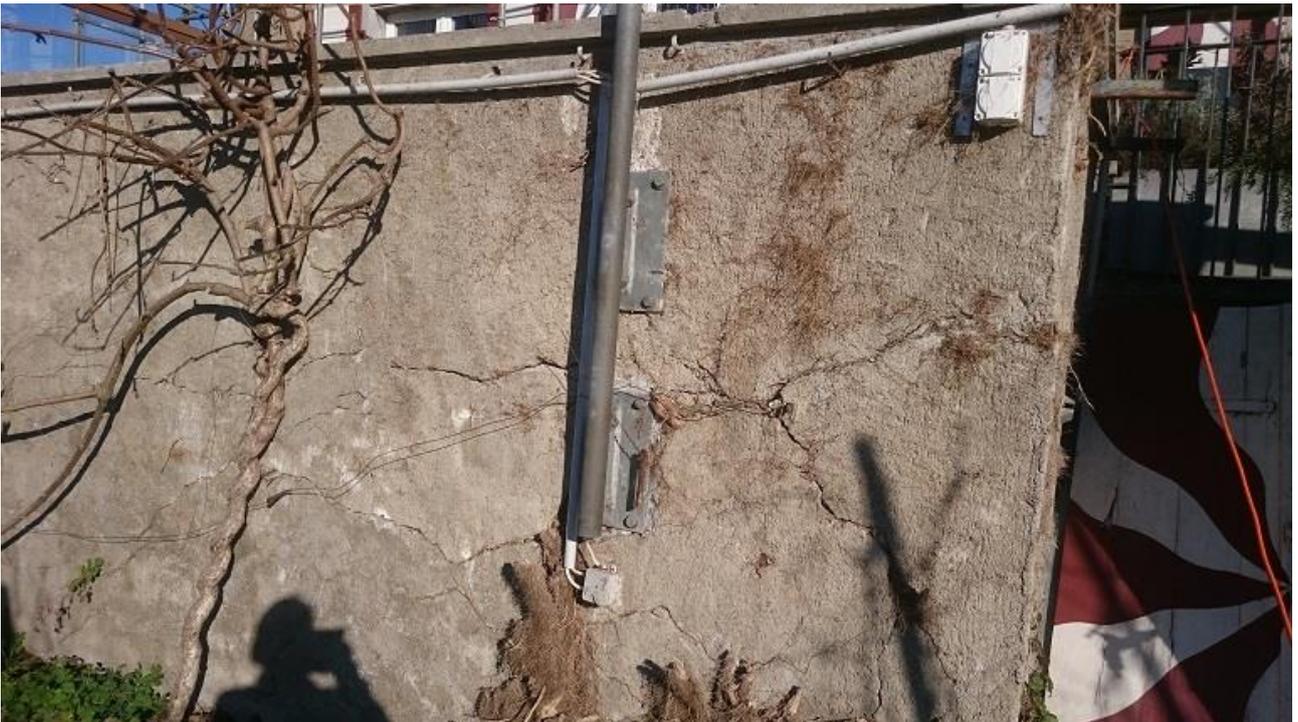
Bild 9. Mauerabschnitt L, links vom Tor. Aufnahme F.Hilber, 23.12.2014.

Links des Tores ist der ganze Verputz rissig. Bereits ist der Efeu durch die Risse hindurch in das Mauerwerk gewachsen. Man sieht schon an zwei Stellen Abplatzungen des Verputzes. Das Mauerwerk dahinter ist stark beschädigt und der Mörtel komplett versandet.
