# Projektarbeit

zur Berufsprüfung Handwerker in der Denkmalpflege Fachrichtung Mauerwerk/Verputz

## Schloss Schwandegg

Dokumentation über die Umfassungs- und Stützmauern

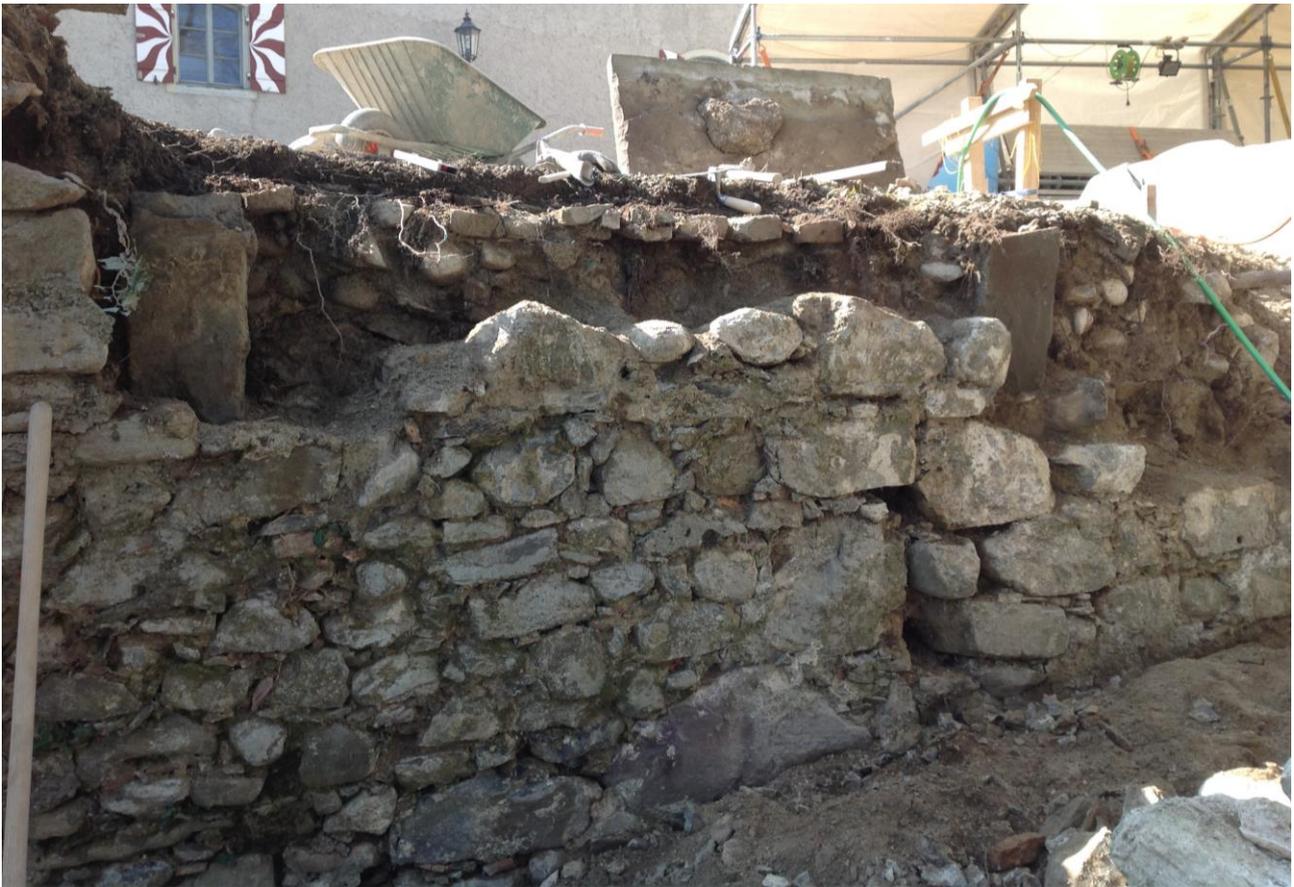
Abbildung 6: Aufrechtstehende Sandsteine der Umfassungsmauer im Nordosten

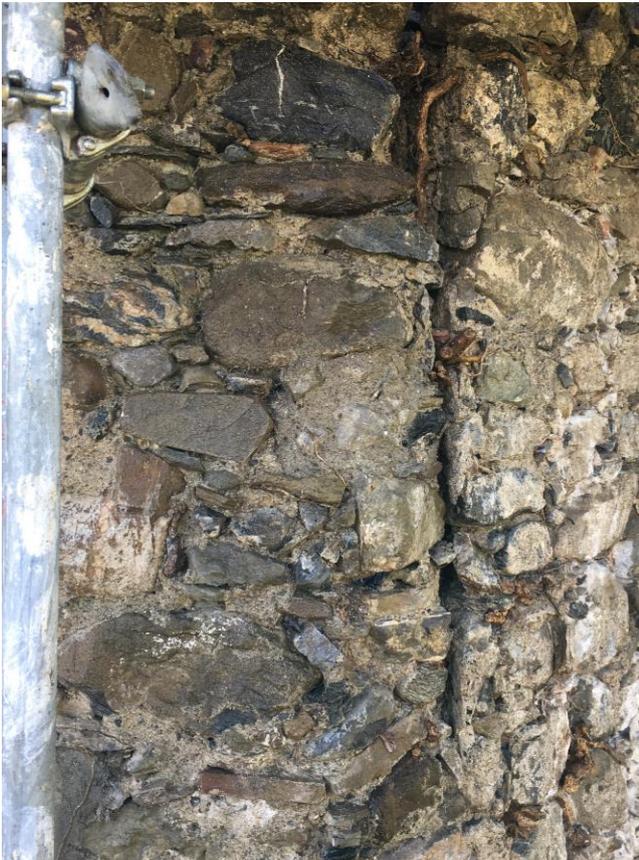
Abbildung 7: Keine Verbindung zum Mauerwerk

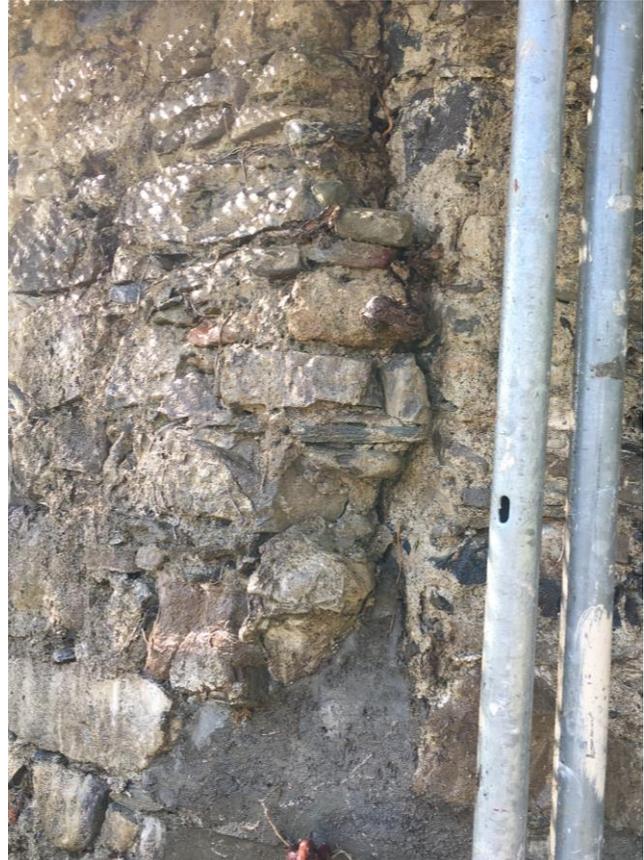
Abbildung 8: Keine Mauerverzahnung

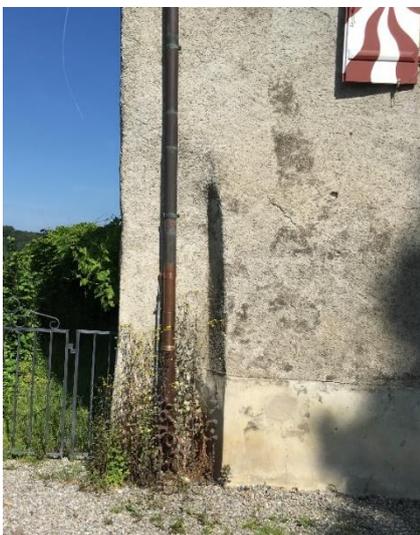
Das zweite interessante Detail befindet sich im südöstlichen Teil der Umfassungsmauer: Der kurze Abschnitt an der Front der Mantelmauer ist auch im Erdreich auffallend dünn. Während die restlichen Mauern unter dem Erdreich 50 cm–60 cm dick sind, ist dieser Teil nur maximal 40 cm stark. Ebenfalls gibt es östlich sowie westlich dieses Mauerstücks keinen Mauerverband zu den anderen Mauerabschnitten. Es ist davon auszugehen, dass die Mantelmauer hier mit der Ringmauer verbunden worden ist, und dass es sich bei diesem Abschnitt ebenfalls um einen später dazugekommenen Abschnitt handelt. (Vgl. Abb. 7 S.6 und Abb. 20 S.15). Gemäss dem historischen Ansichtsplan Abbildung 4 (S. 4), ist hier ebenfalls der ehemalige Turm eingezeichnet.

Abbildung 9: Einbuchtung am Südostflügel

Dass die Schildmauer einmal direkt an den Südostflügel angeschlossen hat, ist auf den historischen Abbildungen 2 und 3 (S.4) sowie auf der historischen Karte Abbildung 4 (S.5). zu erkennen. Ebenfalls sieht man dies noch in der Mantelmauer selbst sowie am Südostflügel. In der Umfassungsmauer hat es wiederum keine Mauerverzahnung wie die Abbildung 8 (S.6) zeigt. Die Stützmauer und die Mantelmauer mit den Zinnen wurden also zu einem späteren Zeitpunkt miteinander verbunden. Auf der Abbildung 9 ist noch klar die Einbuchtung der ehemaligen Mantelmauer zu erkennen.

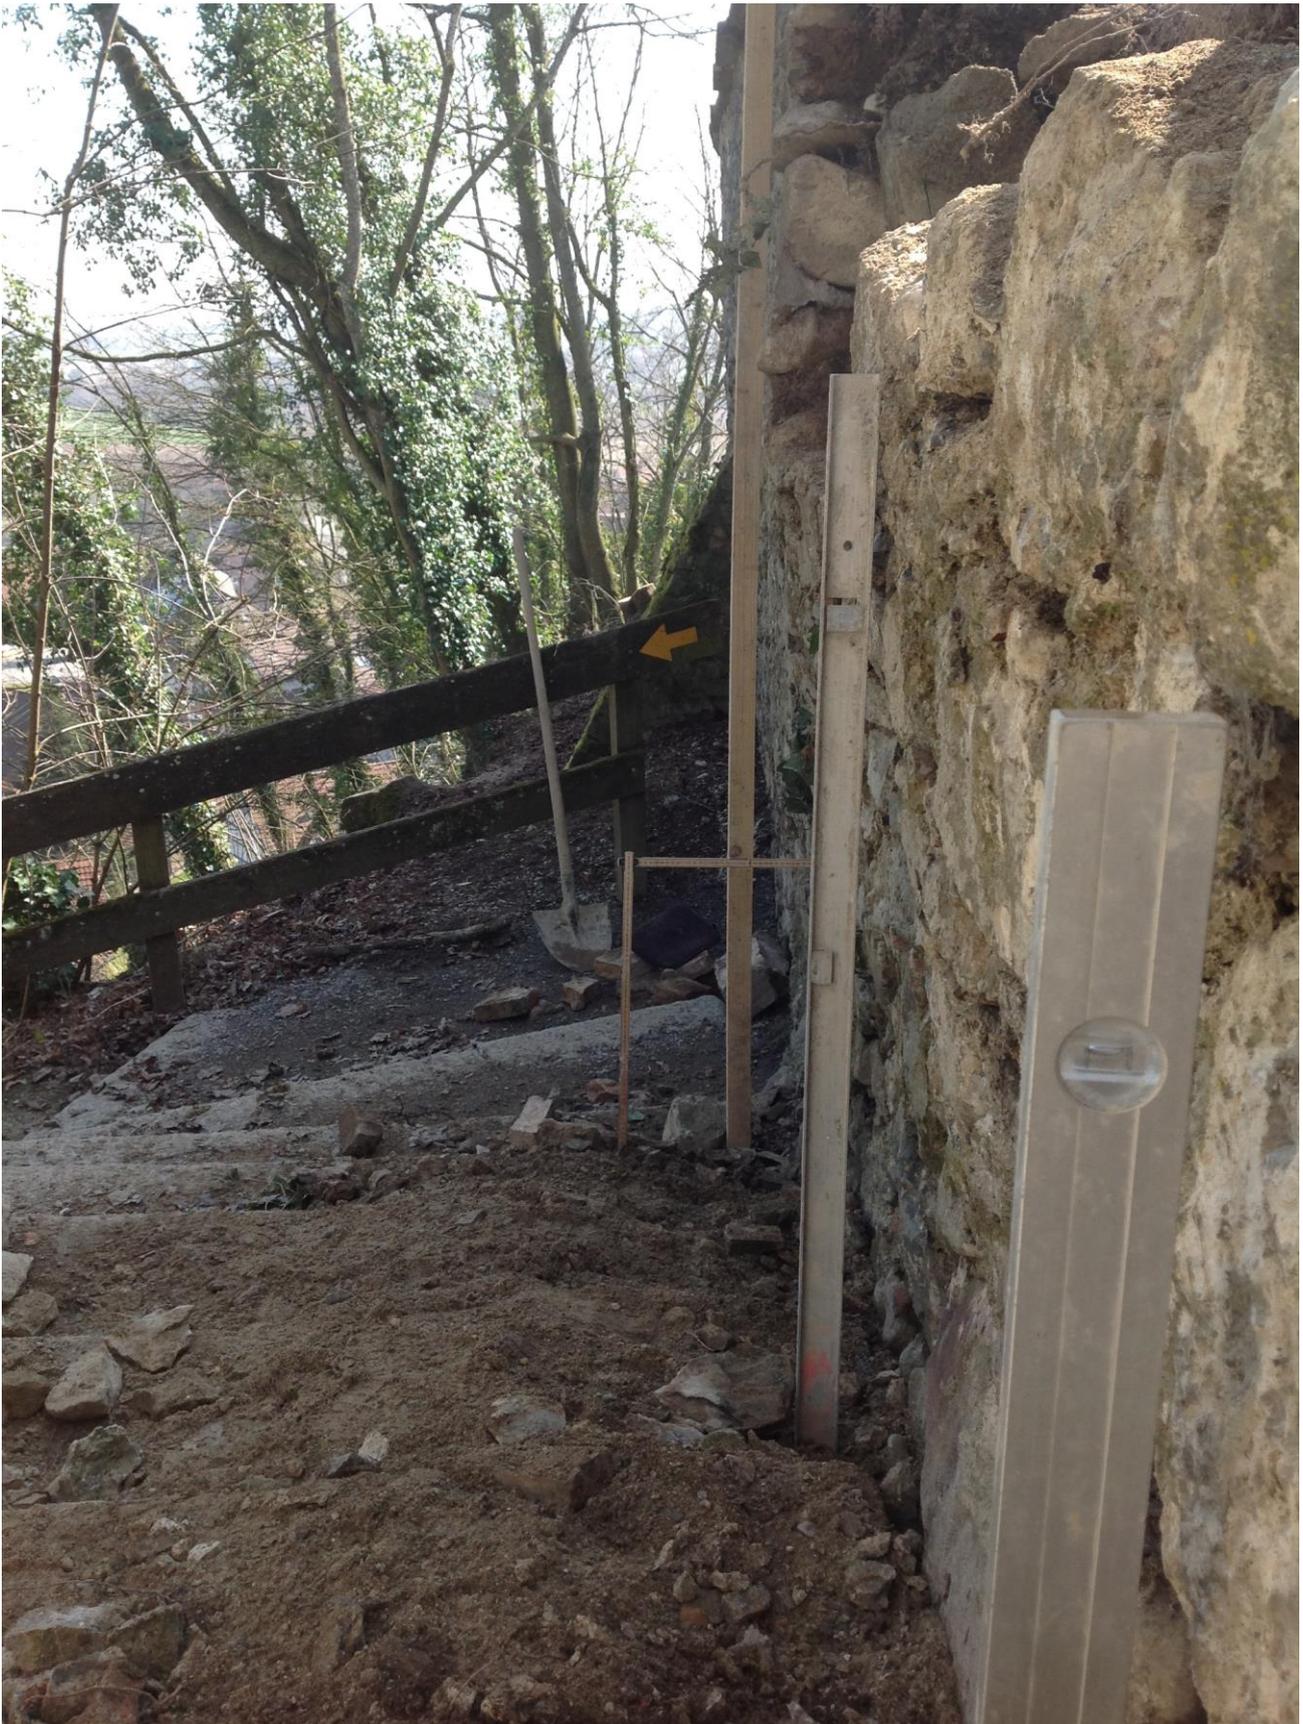
Abbildung 10: Die historische Umfassungsmauer ist überhängend.

Bei historisch wertvollen und vor Allem bei geschützten Objekten gilt es die Substanz zu erhalten. Nun ist das aber gerade im Bereich von Mauerwerken, welche eine statische Aufgabe erfüllen sollen, nicht immer durchführbar. Als Handwerker in der Denkmalpflege hat man die Pflicht, historische Mauerwerke zu schützen, aber auch durch eine optimale Instandstellung der Mauer ihre statische Aufgabe wiederherzustellen. Bei der bereits erwähnten Umfassungsmauer mit den gestellten Sandsteinen erwies sich diese Aufgabe als Herausforderung. Denn einerseits ist die wahrscheinlich über mehrere Hundert Jahre alte Stützmauer überhängend. Dies Aufgrund eines Baumes, dessen Wurzeln über die Jahre hinweg massiven Druck auf das Mauerwerk ausgeübt haben. Die ganze Mauer ist also nach aussen gedrückt worden, während die Steine im Fundament am Ort sich nicht bewegt haben. Der Auftrag war, die Mauer zu erhöhen um die Absturzsicherheit zu garantieren und den Schlosshof optisch wieder zu schliessen. Pro Meter zusätzliche Höhe drückt so etwa eine halbe Tonne mehr Gewicht auf das Mauerwerk. Bei einer Analyse des Problems hat sich ergeben, dass, um die Mauer wieder senkrecht zu rekonstruieren, zirka. 10 Quadratmeter historisches Mauerwerk hätten abgebrochen werden müssen. Dies wurde, zum Schutz der historischen Mauer, aber bald ausgeschlossen. Es stellte sich also die Frage, wie die Statik wieder Instand gestellt bzw. verbessert werden kann, sodass die Mauer den zusätzlichen Druck von oben aufnehmen kann. Aus denkmalpflegerischer Sicht wurden also nur die obersten 1.20 m abgebrochen um, wieder ungefähr auf die Flucht der weiterverlaufenden Umfassungsmauer zu kommen. Eine Natursteinmauer hält statisch Stein auf Stein und der Mörtel hält den Stein nur in der Lage, weshalb wir trotz des maroden Mörtels in der Hintermauerung keine Bedenken hatten, die Mauer mit mehr Gewicht zu belasten. Ziel war es, eine möglichst gute Gewichtsverteilung auf der Mauer zu erlangen und der Mauer Stabilität zu verleihen, sodass diese das zusätzliche Gewicht sowie den Hangdruck aufnehmen kann. Der Baum hinter der Mauer wurde bereits gefällt und die Wurzeln aus dem Mauerwerk entfernt. Deshalb haben wir entschieden über zwei Steinlagen mit jeweils einem Meter Abstand Bindersteine zu setzen, welche die Gewichtsverteilung übernehmen können. Weitere Binder wurden dann auch in den oberen Reihen punktuell dazu versetzt. So konnte das Maximum an historischer Substanz erhalten und sogleich das zusätzliche Gewicht aufgenommen werden.

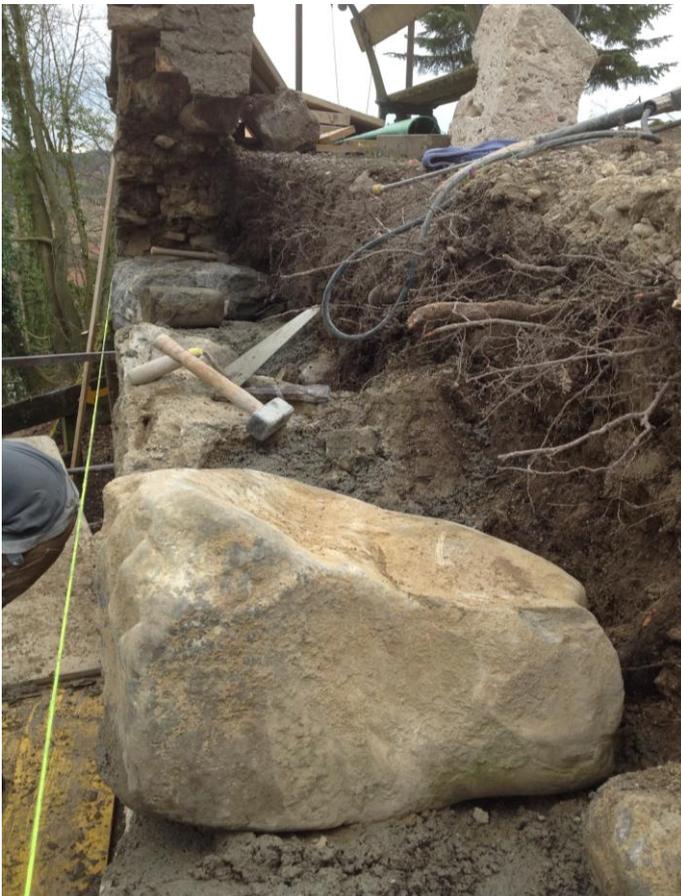
Abbildung 11: Bindersteine im Mauerwerk

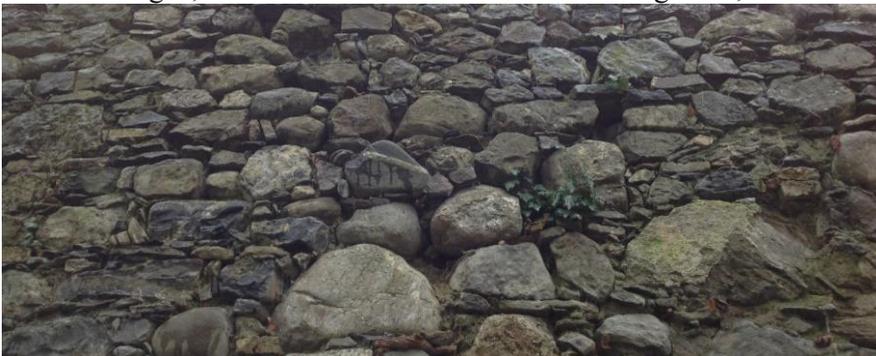
Abbildung 14: Ansicht eines historischen Abschnitts auf der Nordostseite, noch nicht Instand gestellt.

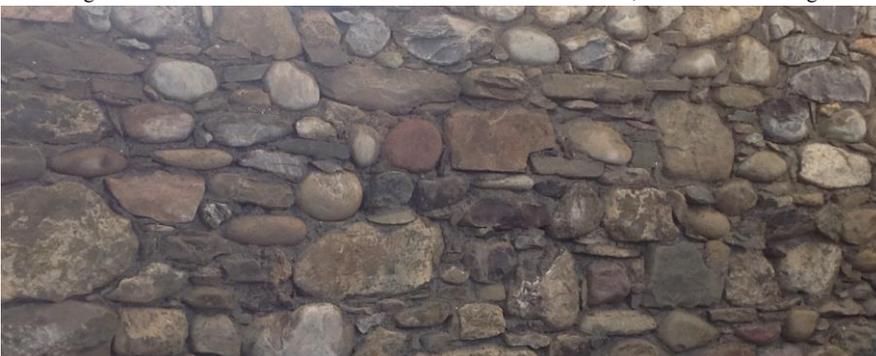
Abbildung 15: Ansicht einer rekonstruierten Mauer vor Putzantrag und Nachzwickeln. Eingangsbereich Nordostseite.

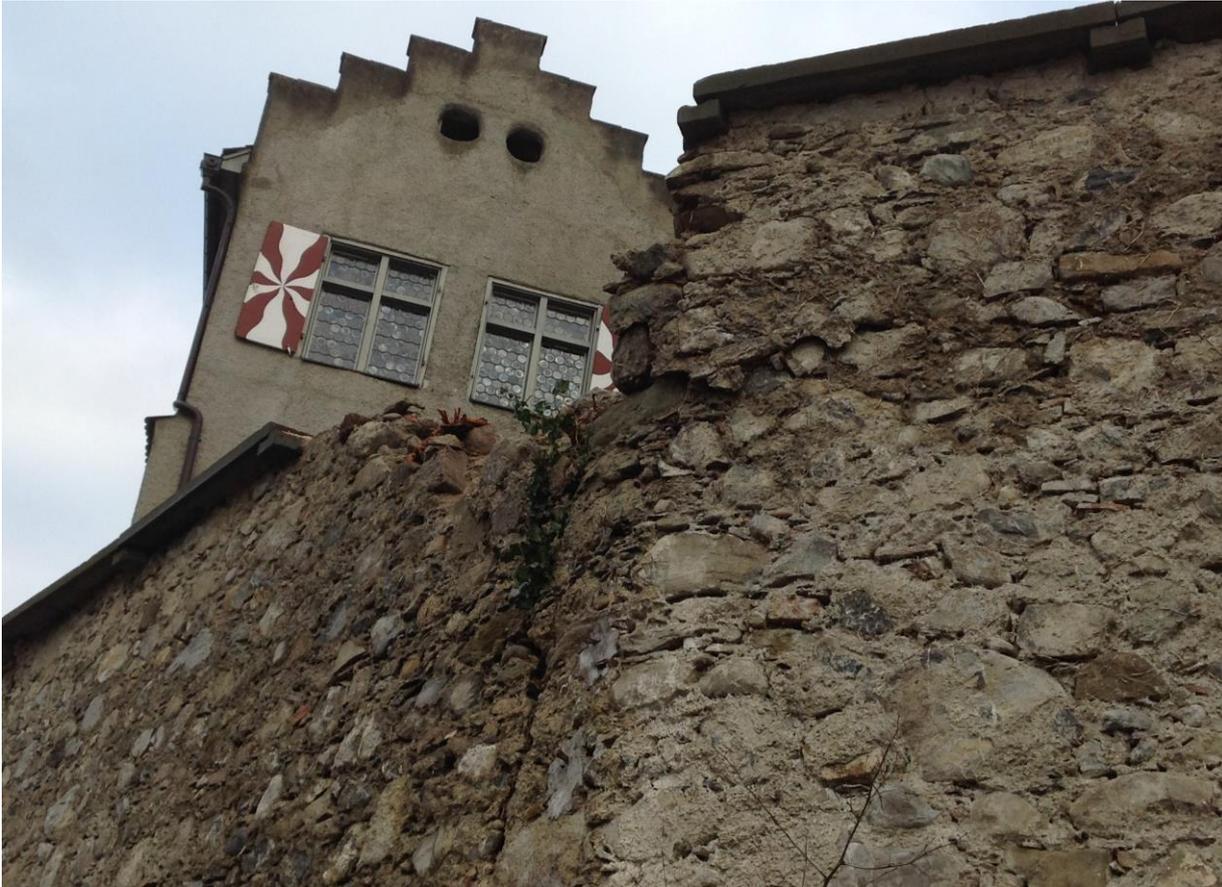
Abbildung 16: Sturmschaden an der Südwestmauer

Am 8. Februar 2016 ist während eines Sturmtiefs im Zürcher Weinland eine 15 Meter hohe Föhre auf die südwestliche Umfassungsmauer gefallen. Dabei wurden ungefähr zwei Quadratmeter der Mauer durch die Wucht des Baumes zerstört. Die Sandsteinabdeckplatten wurden ebenfalls beschädigt. (Vgl. Abb. 16, S.12). Ziel der Arbeiten auf diesem Abschnitt war, die Mauer im gleichen Mauerstil wieder aufzubauen.

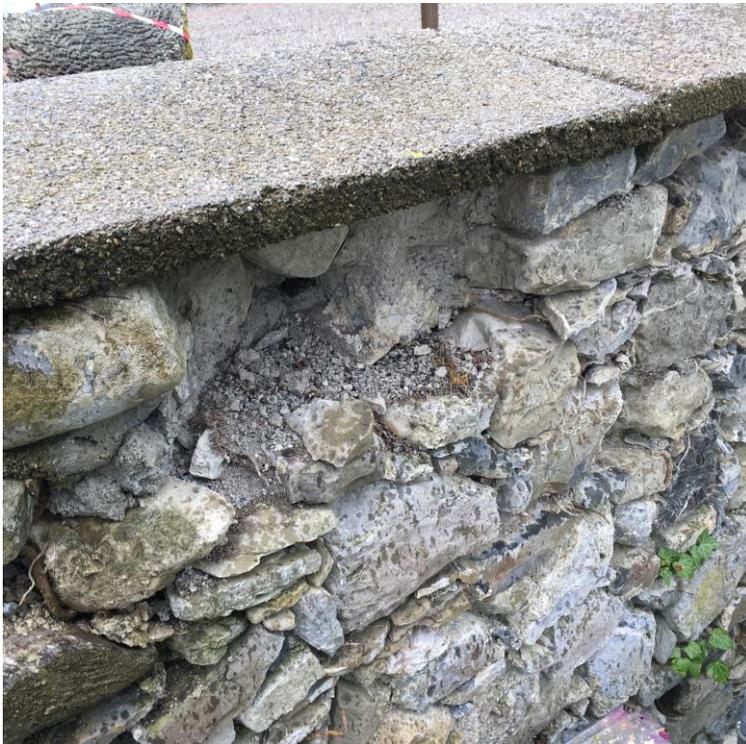
Abbildung 18: Zu stopfendes Mauerwerk mit Efeubewuchs

Der Efeubewuchs, welcher die ganze Mauer bedeckt hatte, wurde bereits von einem Gartenbauunternehmen im Herbst 2014 entfernt. Jedoch waren noch Reste davon vorhanden. Es handelte sich dabei zum Teil um abgestorbenen, zum Teil aber auch um neu wachsendes Efeu. Die Reste des Efeus müssen alle entfernt werden, denn die Wurzeln, welche in das Mauerwerk eindringen, können das Mauerwerk langfristig aufsprengen.

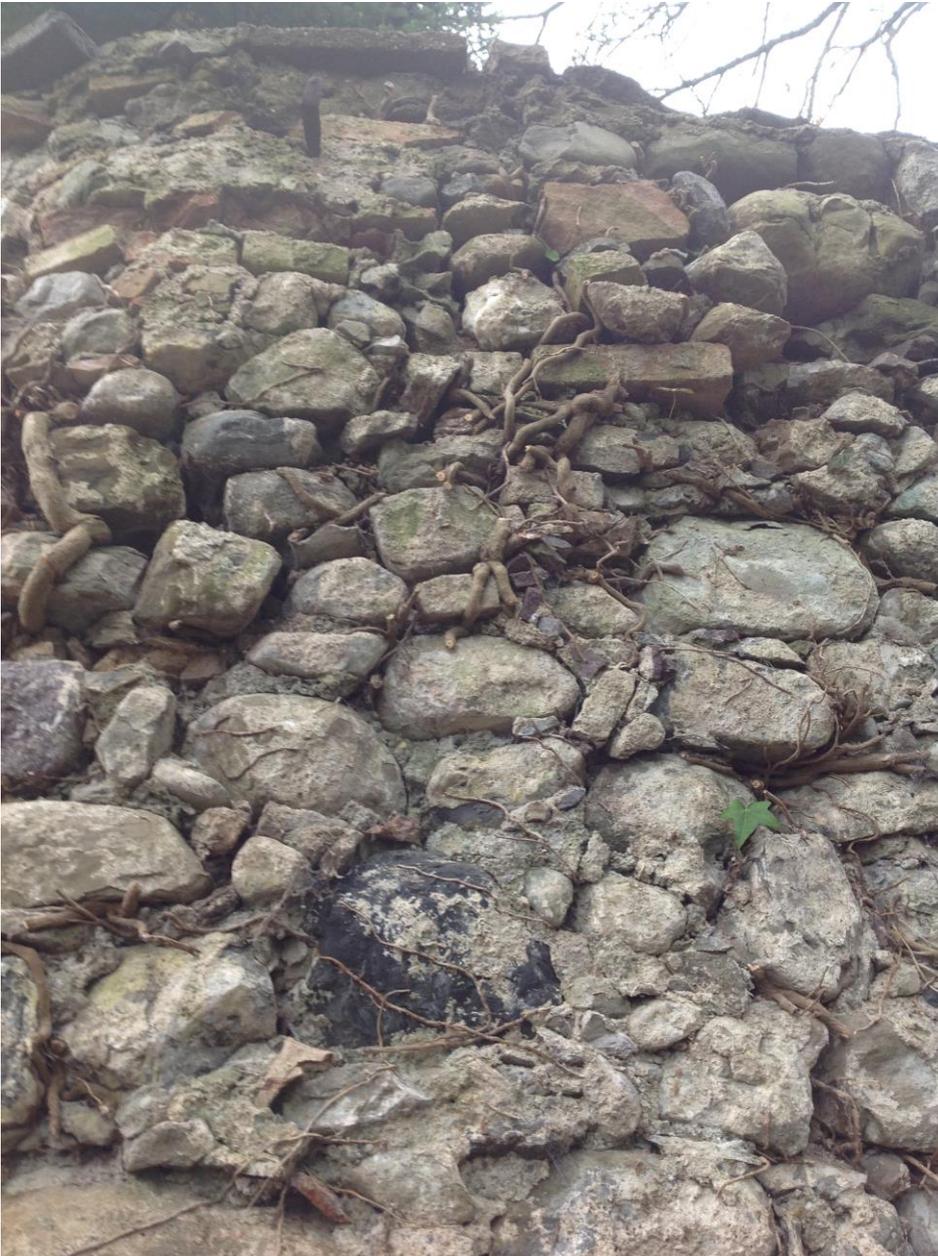
Am südöstlichen Teil der Mauer, wurden Abschnitte der Mauer bereits mit einem Zementmörtel geflickt. Auch dort haben aber der Efeu, diverser Biogener Befall und Hangdrücke einige Zementfugen weggesprengt. Das Mauerwerk kann jedoch immer noch atmen, da die Zementflicke nicht vollflächig angebracht worden sind. Aufgrund der Erschütterungen, die durch das Wegspitzen der Zementfugen auf das Mauerwerk wirken würden,

Abbildung 19: Zu stopfendes Mauerwerk mit Efeubewuchs

Mauerabschnitten. Obwohl es überall Fehlstellen hat, an denen kleinere bis grössere Steine herausgefallen sind, ist beim südöstlichen Teil der Mörtel bis nach weit hinten abgefroren und ausgewaschen. Das Mauerwerk wirkt instabil. Dies aufgrund der Schattenlage der Mauer und der Bäume des darunterliegenden Waldes. Die Mauer ist übersät von Moosen und Flechten, welche zusätzlich Feuchtigkeit im Mauerwerk einbringen und speichern. Das Mauerwerk muss mittels Stopfen und Auswickeln der Fugen neu stabilisiert werden. Danach soll ein Pietra Rasa Putz das Mauerwerk vor Witterung schützen.

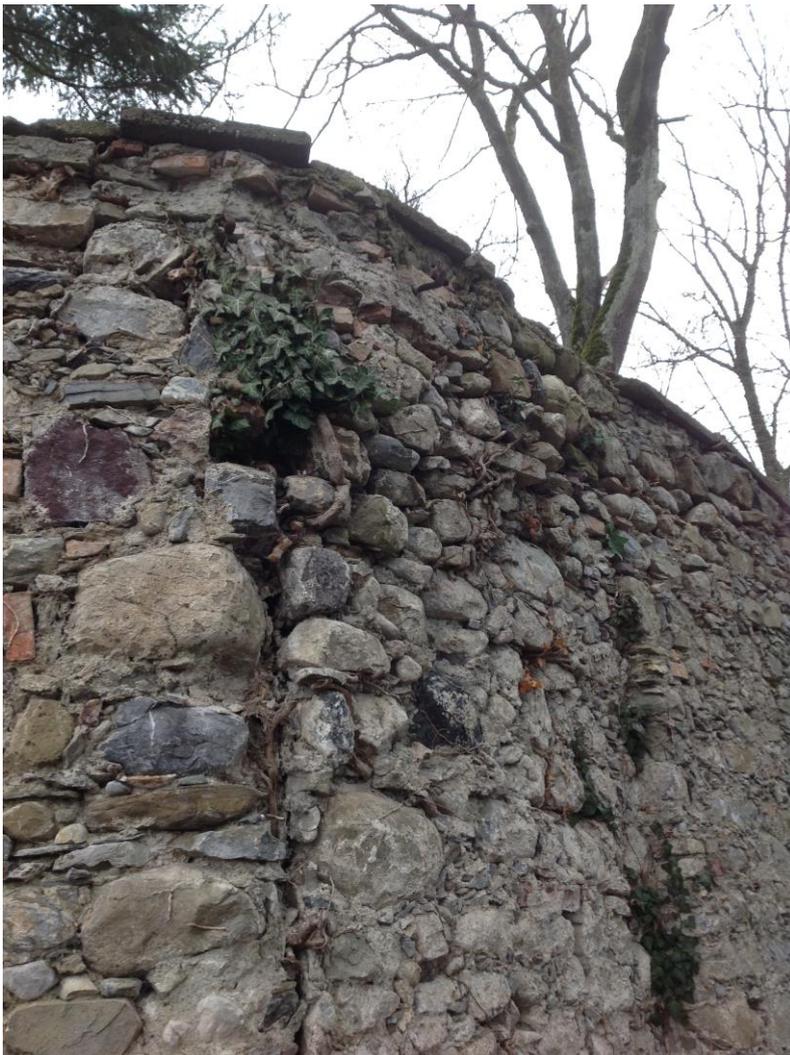
Abbildung 20: Sinnbild eines Mauerabschnitts mit fast maximalem Schadensbild:  
Risse im Mauerwerk aufgrund ungenügender Verzahnung, starker Efeubewuchs  
Zerstörte Abdeckplatten, loses Mauerwerk und starke Wölbungen.

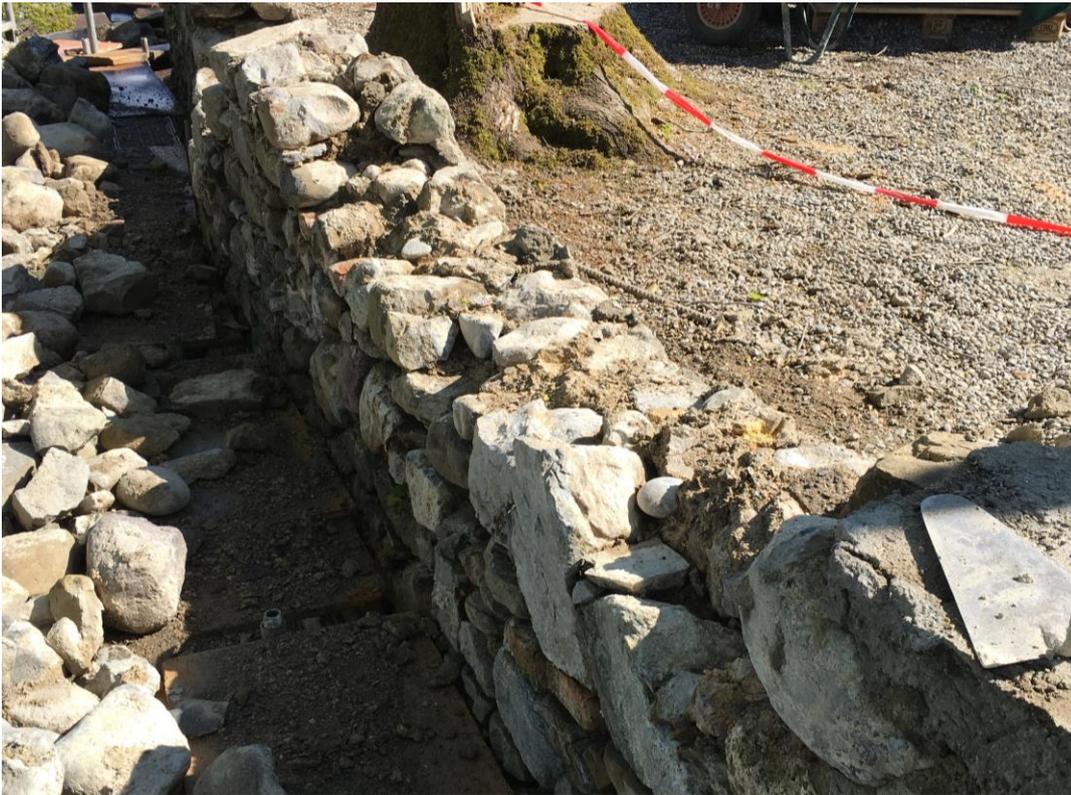
Abbildung 21: Ansicht nach dem Abbruch der Mauer im südöstlichen Teil

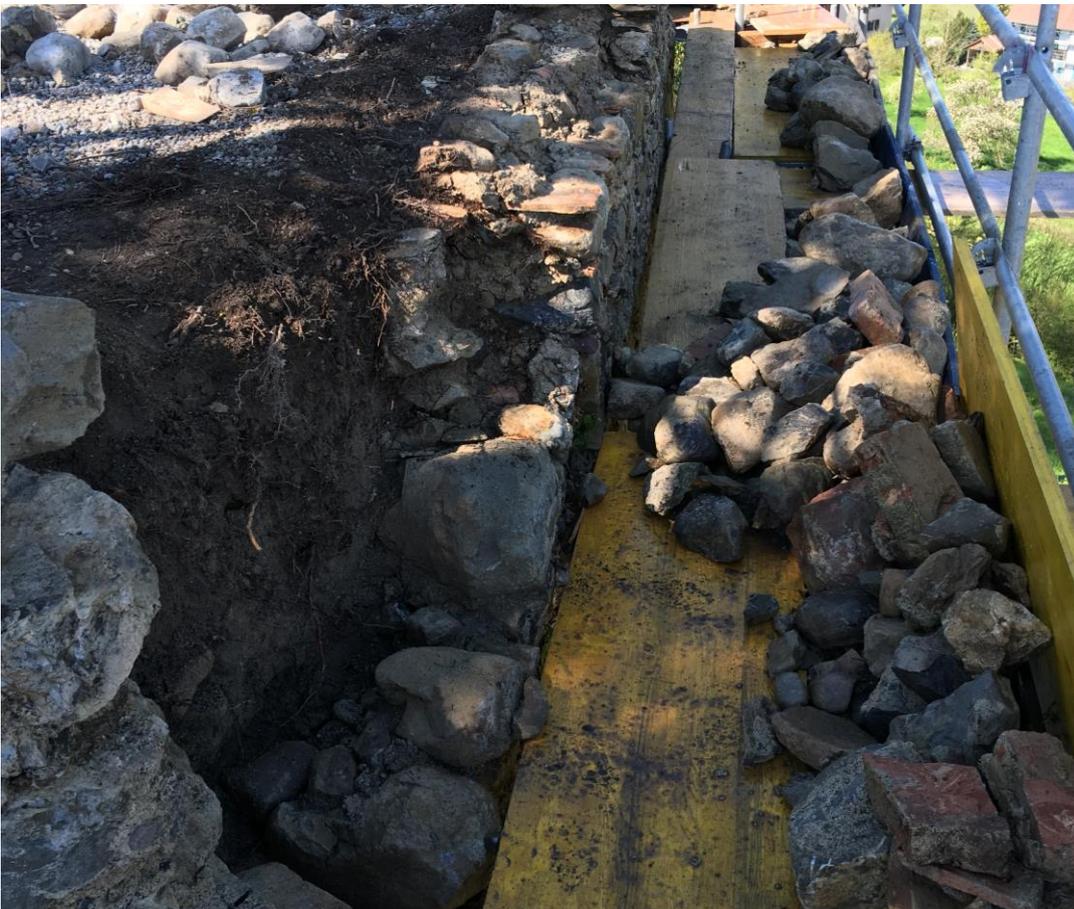
Abbildung 22: Ansicht nach dem Abbruch im südlichen Abschnitt

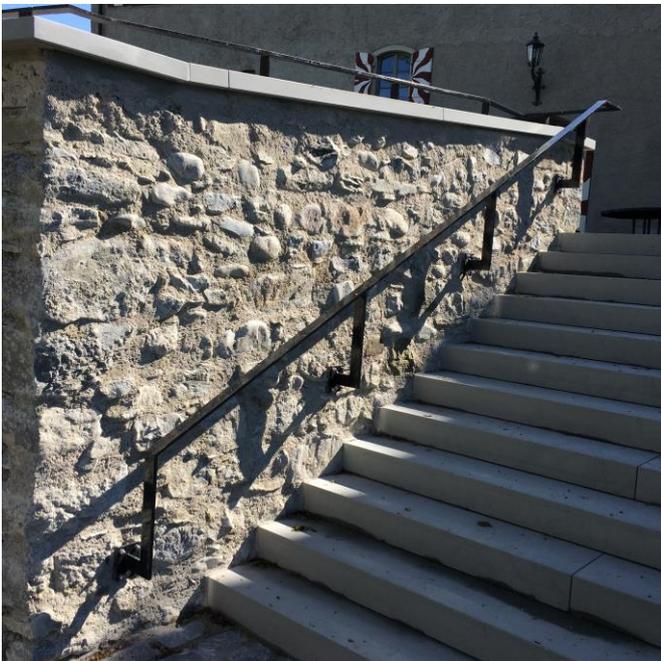
Abbildung 23: Ansicht der fertig rekonstruierten Mauer

Während den Arbeiten musste die Mauer über Nacht abgedeckt und beheizt werden, sodass es nicht zu Frostschäden am frischen Mörtel kommen konnte. Die Mauer wurde im gleichen Mauerbildstil wiederaufgebaut. Ebenfalls musste die Mauer auf 80 cm über Terrain erhöht werden, um den Schlosshof wieder optisch zu schliessen. Für eine Absturzsicherheit reichte die Höhe aber nicht aus, weshalb zusätzlich noch ein Stahlgeländer montiert werden musste. Dies ist hinter der Mauer auf Abbildung 23 noch zu erkennen. Die Mauer wurde dann mit Sandsteinplatten abgedeckt.

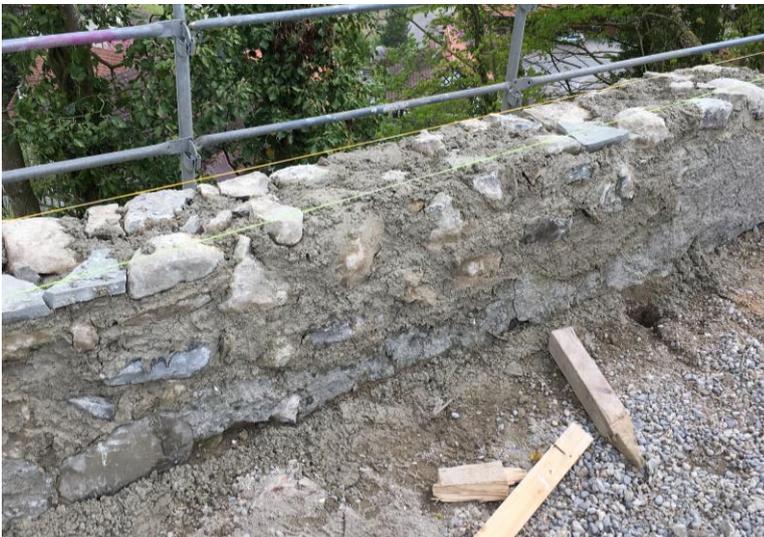
Abbildung 24: Ansicht der der Rückseite der wiederaufgebauten Mauer, ohne Mörtelbeet

entstehen können, kann es passieren, dass sich die Mauer bewegen wird. Deshalb besteht die Gefahr, dass die Fugen zwischen den Abdeckplatten reissen. Da einige der Abdeckplatten beschädigt waren, mussten wir neue Abdeckplatten herstellen. Dazu wurde eine Schalung errichtet in der gleichen Grössenordnung (5 cm x 44 cm x 80 cm) wie die alten Abdeckplatten. Die Abdeckplatten wurden mit zwei Unterlagsbodenarmierungsnetzen armiert. Auch hier haben wir eine Baustellenmischung erstellt:

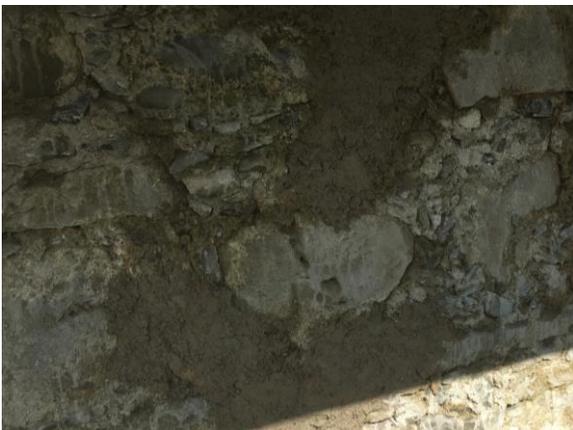
Abbildung 25: Ansicht eines Mauerabschnitts nach dem Stopfen

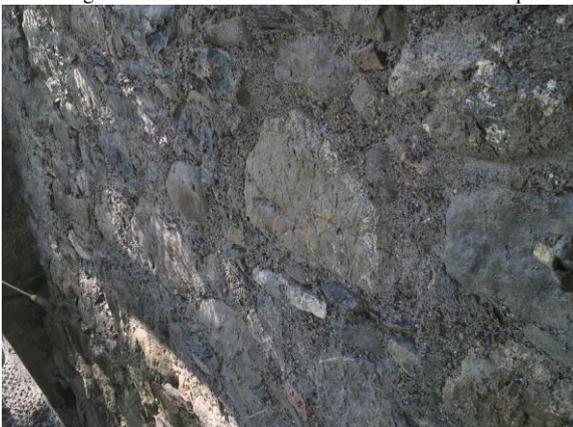
Abbildung 26: Ansicht des Stopfmörtels nach der Reinigung mittels Wasserhochdruck

Der Stopfmörtel war ebenfalls vorgehäst und bereit für den nächsten Putzantrag. (Vgl. Abb. 26.).

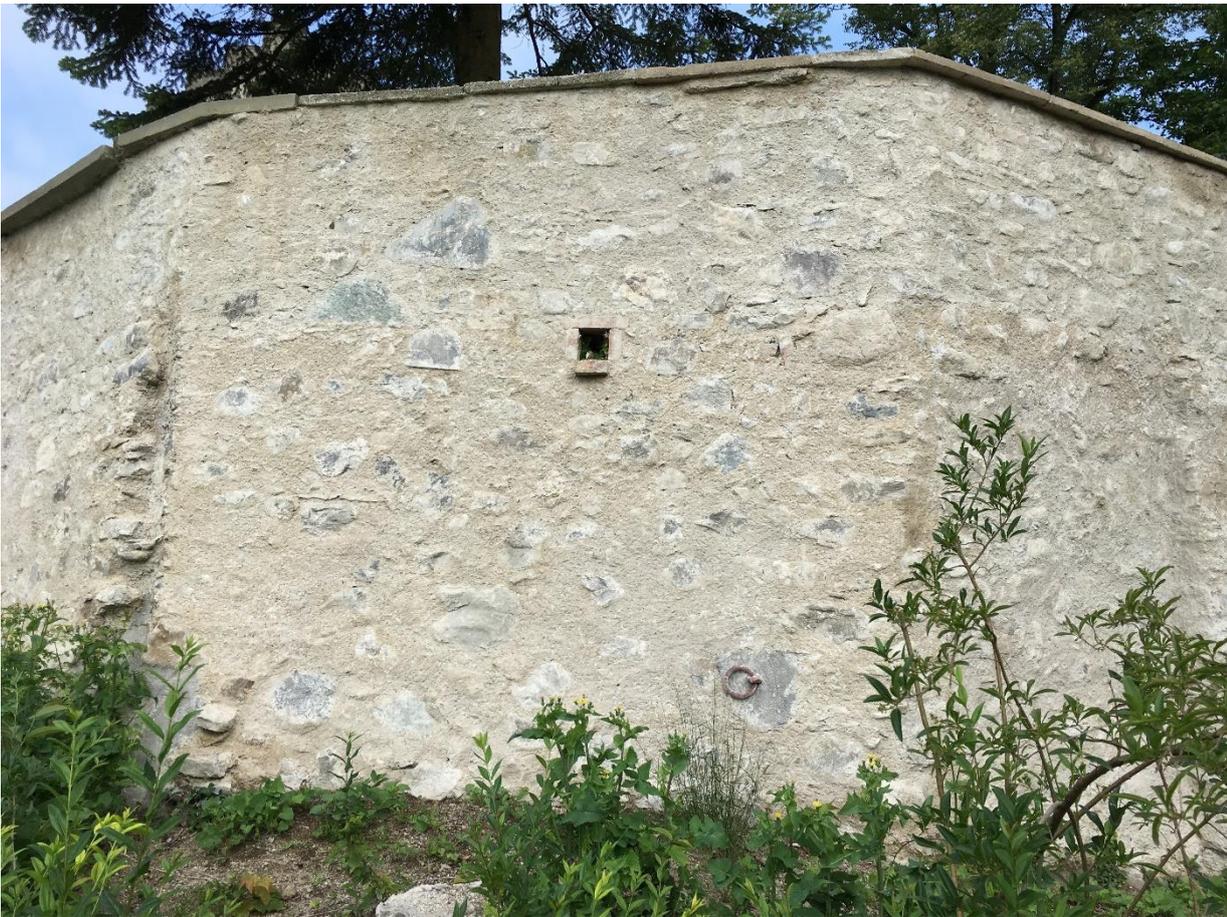
Abbildung 27: Ansicht der Mauer nach Putzantrag

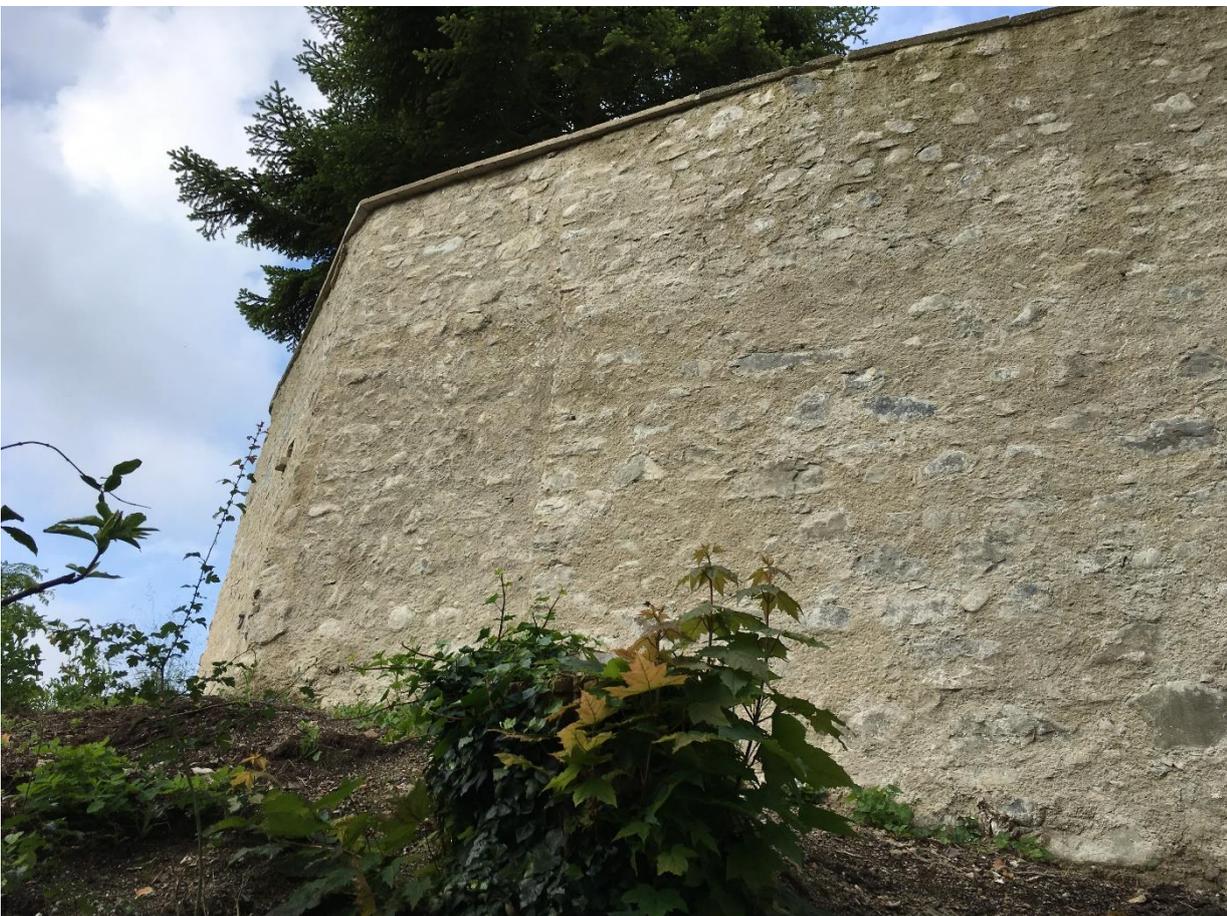
Abbildung 28: Ansicht der zurückgekratzten Mauer
