Fachhochschule Biel

Modularbeit Handwerk in der Denkmalpflege

Schloss Schwandegg

Interventionsbeschrieb über Mauerwerk und Verputz

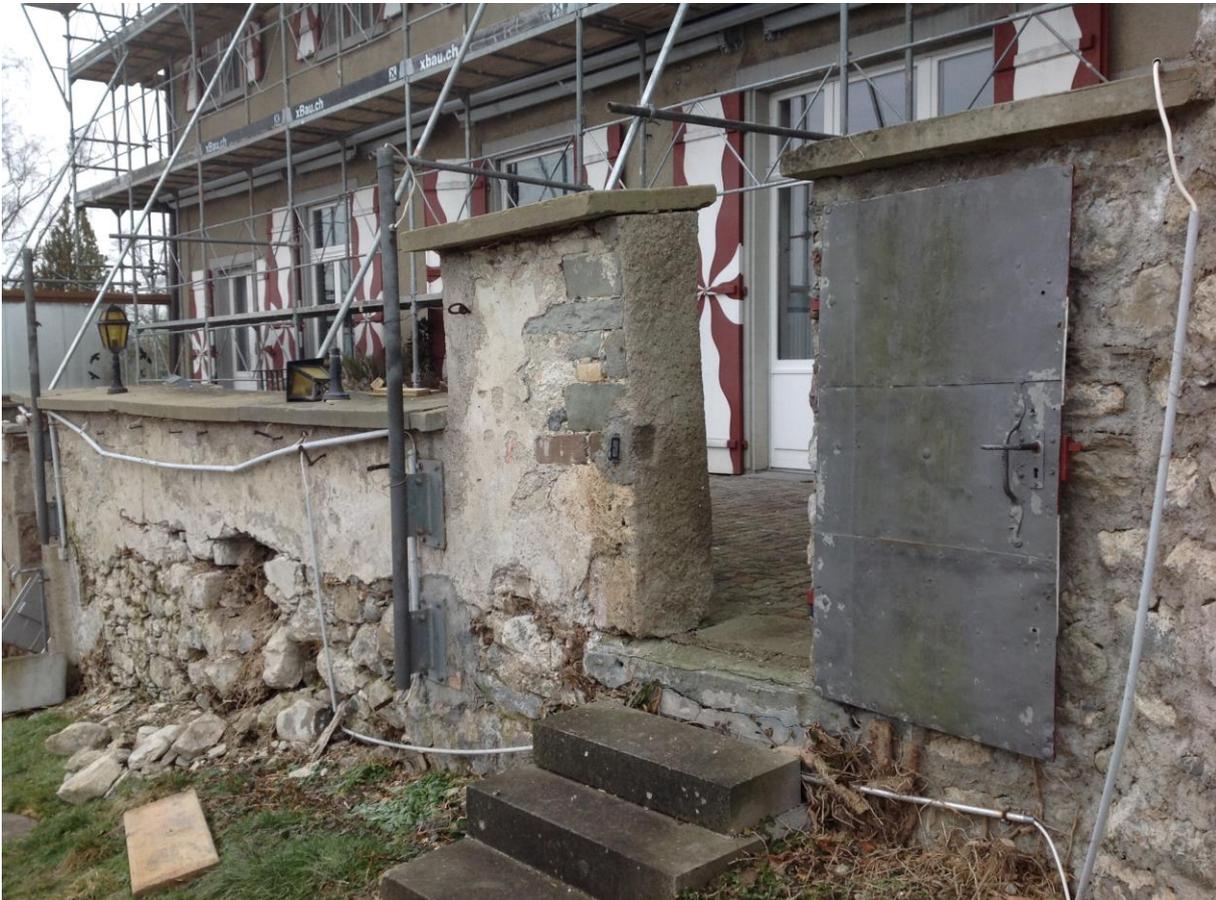
Aufgrund der Diagnose war als erste Etappe der südliche Teil des Mauerabschnitts L (vgl. Abbildung Nr.1) geplant. Die Mauer war bereits am Zerfallen und konnte nicht mehr erhalten werden. Aus diesem Grund entschied man sich für eine Rekonstruktion der Mauer mit den gleichen Steinen. Neu sollte aber die Mauer auf ein Betonfundament gesetzt werden. Ebenfalls sollte die Terrasse des Gartenrestaurants eine Entwässerung erhalten, was für eine Entwässerung das sein soll, ist allerdings in der Planungsphase jedoch noch nicht entschieden worden. Zur Diskussion stand eine Drainage, mit welcher die Terrasse mit drei Rohren durch die Mauer hindurch entwässert werden kann. Als zweite Möglichkeit sah man ebenfalls drei Speier auf bodenhöhe, welche in die Mauer integriert werden sollten. Dies hing jedoch alles davon ab, was für einen Boden die neue Terrasse erhalten sollte: Einen Boden wie die bestehende Pflasterung, einen Zement- oder Sandsteinplattenboden oder einen betonierten Boden. Das höhere Mauerstück beim Eingang zur Terrasse sollte aus ästhetischer Sicht belassen werden, obwohl der Efeu bereits sichtlich durch diesen Mauerteil hindurchgewachsen ist und dieser Teil offensichtlich nach aussen fällt (vgl. Abbildung Nr. 2). Welche Abdeckung neu gewählt werden sollten, war noch nicht klar. Ob die gleichen Sandsteinabdeckungen, neue Sandsteinplatten oder Zementplatten, wurde erst zu einem späteren Zeitpunkt entschieden. Ebenfalls noch nicht festgelegt war die Beleuchtung der Terrasse.

Abbildung Nr. 2, südlicher Mauerabschnitt L mit vom Efeu durchwachsenem Eingang.

Nachdem bereits mit dem Wiederaufbau der Mauer begonnen worden war, wurde als zweiter Schritt entschieden, dass der nördliche Mauerabschnitt ebenfalls restauriert und die ganze Terrasse vergrößert werden sollte. Neu sollte der Terrassenboden betoniert werden. Darauf sollte ein Plattenbelag kommen aus Kunststein oder Sandstein. Der Durchgang zum nördlichen Terrassenstück sollte vergrößert werden und eine einheitliche Terrasse entstehen. Dazu musste der betonierte Lichtschacht, welcher zu einem Blumenbeet umfunktioniert worden war, abgebrochen werden. Ebenfalls sollten die zwei Mauern miteinander verbunden werden. Der Kellerabgang sollte aber bestehen bleiben, weswegen ein Tritt von der Kellertreppe entfernt werden musste. Damit ein einheitliches Bild entsteht sowie auch aus Sicherheitsgründen wird die der nördliche Mauerabschnitt L (vgl. Abbildung Nr.1) um dreissig Zentimeter auf neunzig Zentimeter über Terrassenboden erhöht (vgl. Abbildung Nr.2).

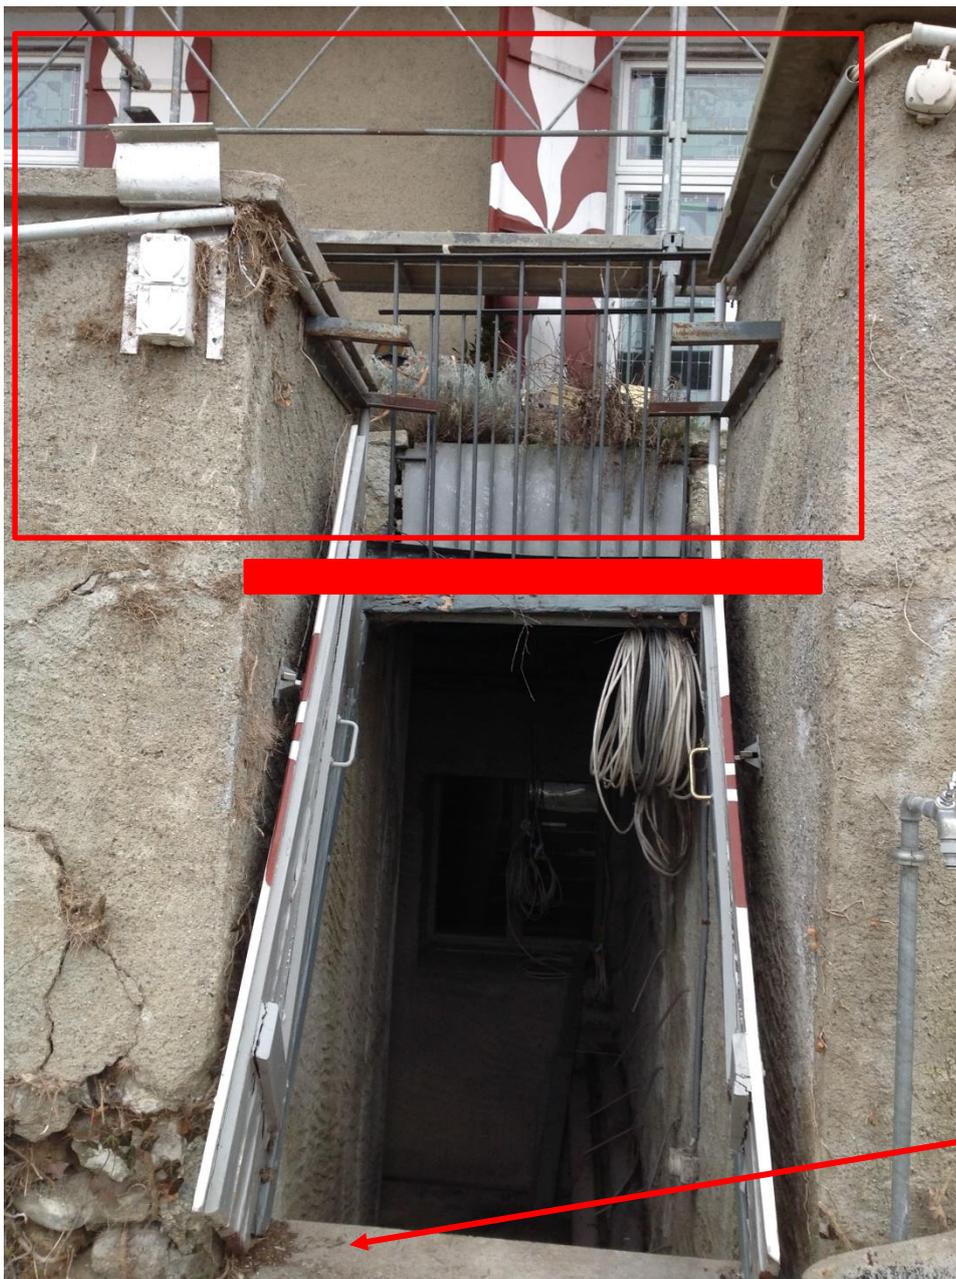
Südlicher und nördlicher Mauerabschnitt L werden verbunden

Betonierter Boden

Oberste Stufe wird entfernt

Abbildung Nr. 3, Ansicht des Kellerabgangs mit den geplanten Änderungen

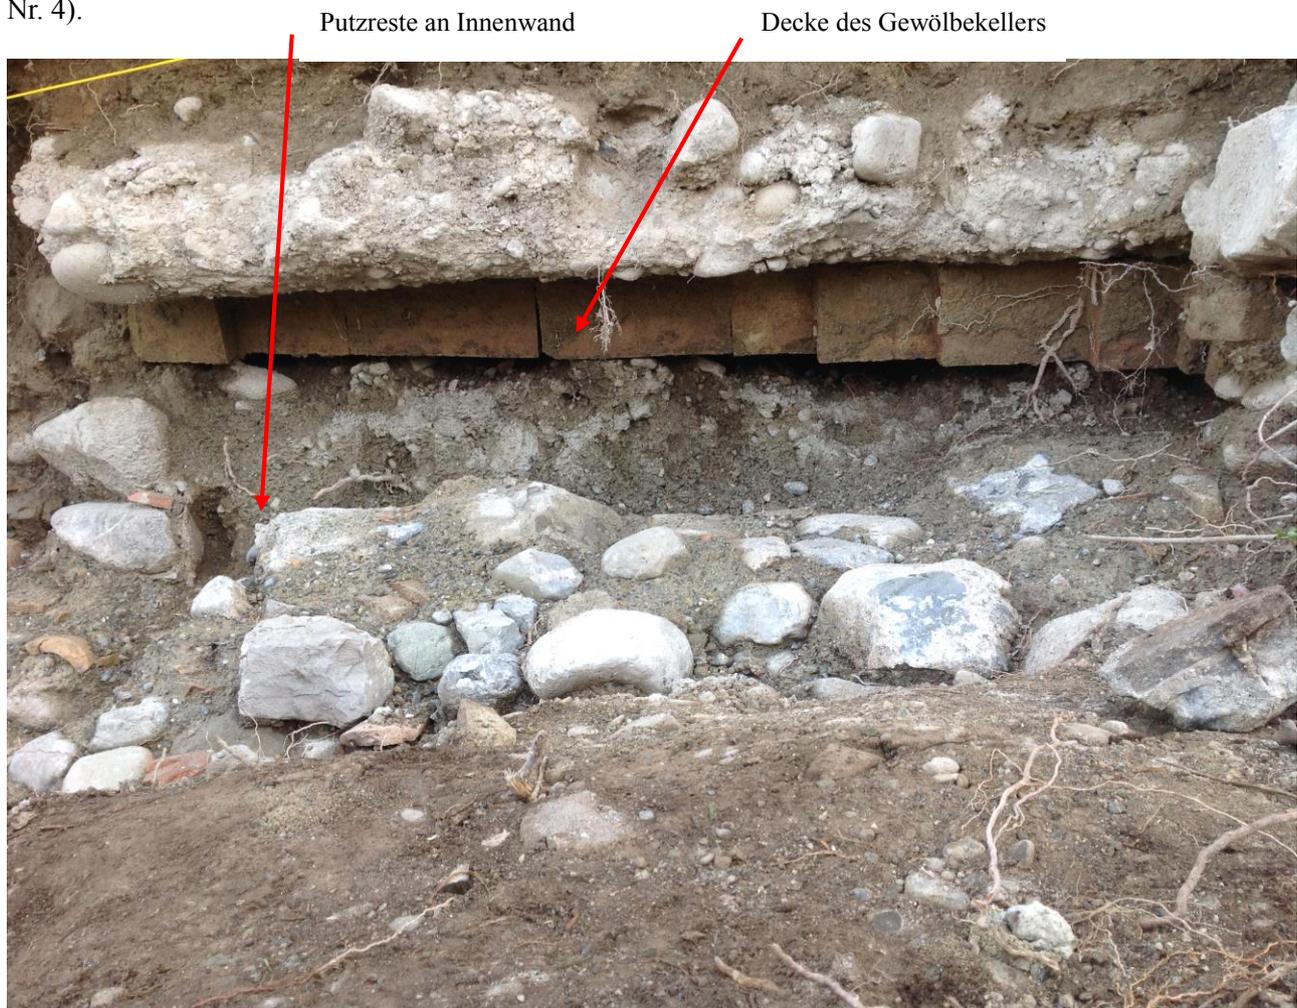
Beim ersten Mauerabbruch konnten wir den Verputz relativ gut entfernen, um das Mauerbild zu analysieren und eine möglichst identische Rekonstruktion der Mauer nachzustellen. Nachdem das Mauerbild dokumentiert werden konnte, wurde die Mauer komplett abgebrochen, die Steine gesäubert und auf die Seite gelegt. Beim Abbruch wurde sofort klar, dass zwei verschiedene Mörtel verwendet worden waren. Der wahrscheinlich ältere Mörtel war für den Bau eines Gewölbekellers verwendet worden, welcher zum Vorschein gekommen ist. Bei genauerem Betrachten sah man sogar noch den inneren Verputz der Innenwand des Kellers (Vgl. Abbildung Nr. 4).

Abbildung Nr. 4, Gewölbekeller mit Putzresten an der der Innenwand des Kellers.

Da es sich nachweislich um einen Keller handelte, gruben wir punktuell ein Loch vor der Mauer um zu sehen, wie tief das Mauerwerk ging. Bei 80 cm und somit Frosttiefe hörten wir auf zu graben und entschieden uns somit gegen ein Betonfundament und für ein Aufmauern auf das historische Mauerwerk.

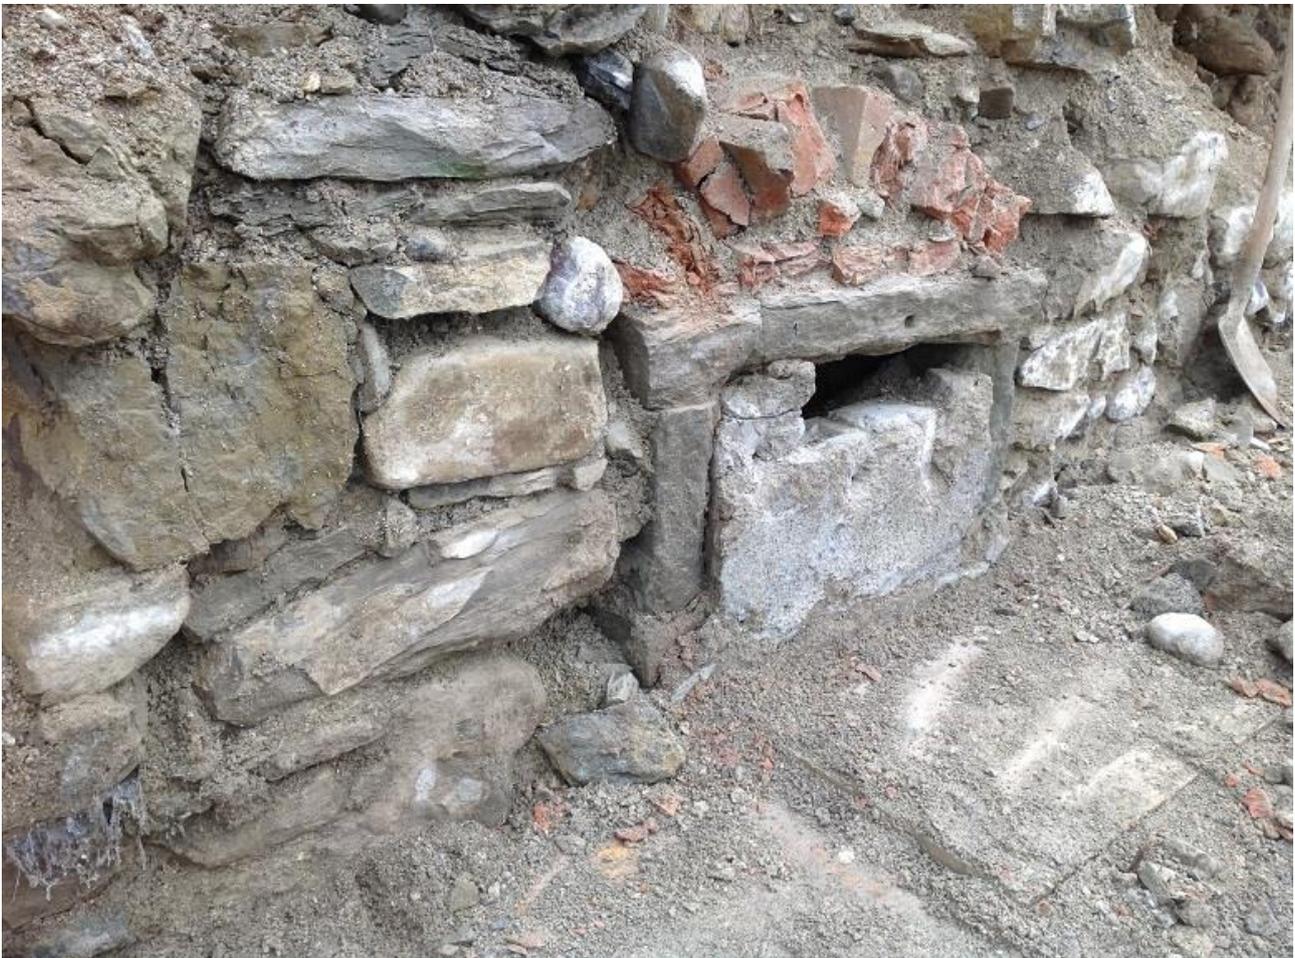
Beim nördlichen Mauerabschnitt, der zu restaurieren war, merkte man bald, dass auf die historische Mauer aufbetoniert worden war. Zu diesem Zeitpunkt war jedoch noch nicht klar, ob das betonierte Stück belassen werden konnte, da man noch nicht sah, ob die historische Natursteinmauer nur neu verputzt und geflickt werden müsste oder ebenfalls abgebrochen und rekonstruiert werden sollte. Nachdem wir begonnen hatten den Verputz vorsichtig abzuspitzen, wurde schnell klar, dass auch diese Mauer komplett abgebrochen werden müsste. Der Mörtel in der Mauer war komplett versandet und die Mauersteine hielten nur noch aufgrund des Putzes aufeinander. Die Mauer war in einem so schlechten Zustand dass kaum ein Mauerbild aufgenommen werden konnte.

Dennoch wurden beim weiteren Entfernen des Verputzes zwei Fenster mit Sandsteingewänden und Entlastungsbogen aus Vollbacksteinen entdeckt. Ein Gewölbekeller wurde jedoch nicht mehr gefunden und war wahrscheinlich bereits beim Aufbetonieren der Mauer zerstört worden. Die Fenster waren bereits zugemauert und die Sandsteinstürze beide gebrochen (vgl. Abbildung Nr. 5).

Abbildung Nr. 5, nördlicher Mauerabschnitt L mit vorgefundenem Fenster.

Trotzdem war klar, dass auch diese zwei Fenster mit den gleichen Steinen rekonstruiert werden müssen. Unglücklicherweise wurde die Verteilung der Entwässerungsröhre so bestimmt, dass ein Rohr genau durch ein Fenster hätte geleitet werden müssen. Aber auch das Fundament dieses Mauerabschnitts konnte belassen werden, und die Mauer musste nicht ausgegraben noch musste ein Betonfundament gesetzt werden. Aufgrund des neu entdeckten zweiten Kellers stellte sich dann auch die Frage, ob die Mauern einmal verbunden gewesen

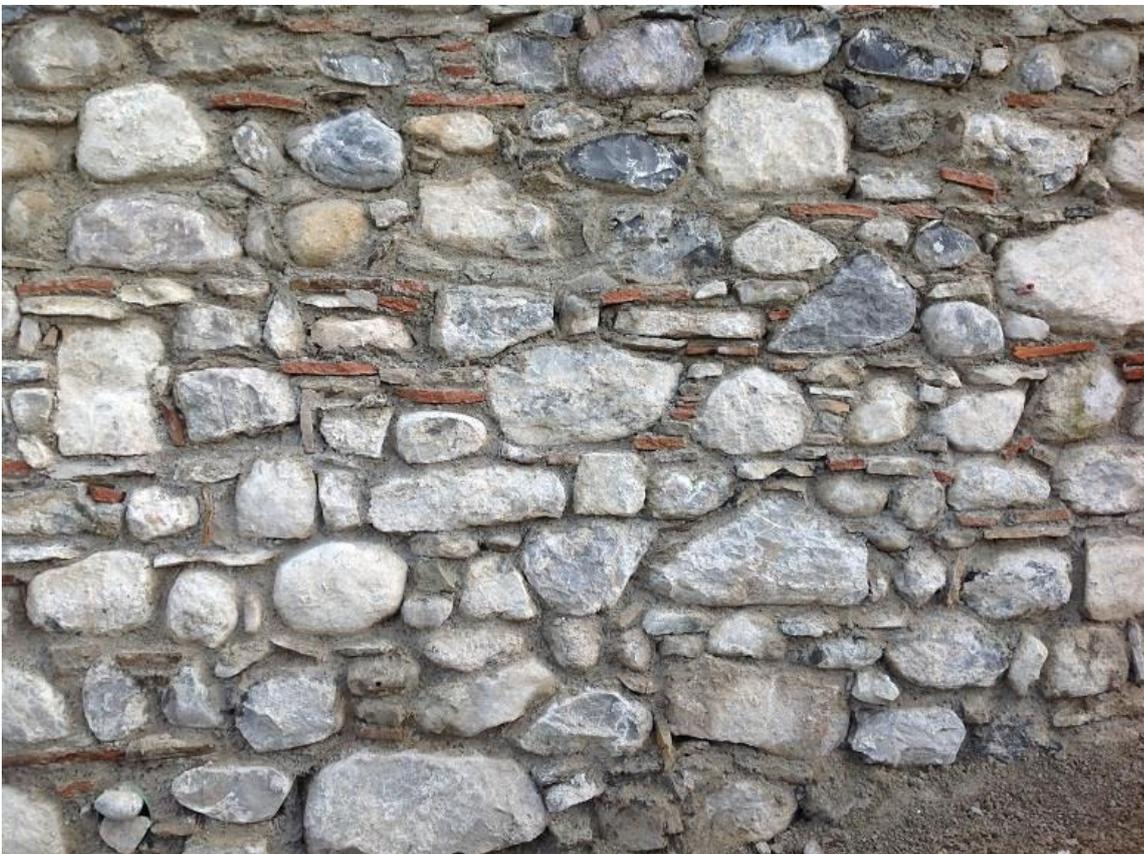
Abbildung Nr. 7, Ansicht des wieder aufgebauten südlichen Mauerabschnitts, unverputzt.
Fernando Hilber, Sascha Döring

Nachdem dann der alte Betonboden sowie die Pflasterung entfernt worden waren, machten wir uns ans Rekonstruieren der Mauern. Das Mauerbild wies sehr viele Zwickelsteine auf, was eine detailgetreue Rekonstruktion erschwerte, da die Zwickelsteine statisch nicht so gut halten, wie grosse Mauersteine. Trotzdem konnte das Mauerbild in gleichem Stile wiederhergestellt werden. Bei der südlichen Mauer ist uns aufgefallen, dass viel mehr Dachziegel miteingebaut wurden und so wurde dies ebenfalls mit berücksichtigt. Nachdem wir einen neuen Sturz betoniert hatten, konnten die zwei Mauern verbunden werden. Die Baustellenmischung beim südlichen Mauerabschnitt haben wir wie folgt zusammengesetzt:

- 3 VT Sand 0–4 mm gewaschen
- 2 VT Sand 0–3 mm gebrochen
- 1 VT Rundkies 8 mm
- 1 $\frac{3}{4}$ VT NHL 5

Da der südliche Mauerabschnitt zuerst aufgemauert wurde, bevor klar war, dass die Terrasse vergrössert werden wird, wurde noch keine Mauerecke gebildet. Dies vereinfachte dann, dass links und rechts neben dem Sturz noch ein Entwässerungsloch als Überlauf eingebaut werden konnte. Das Entwässerungsloch wurde in der Grösse eines Biberschwanzziegels gebildet und ein solcher Ziegel gleich mit eingebaut, um eine Abtropfnase zu erhalten, damit das Wasser nicht über die Mauer sickert.

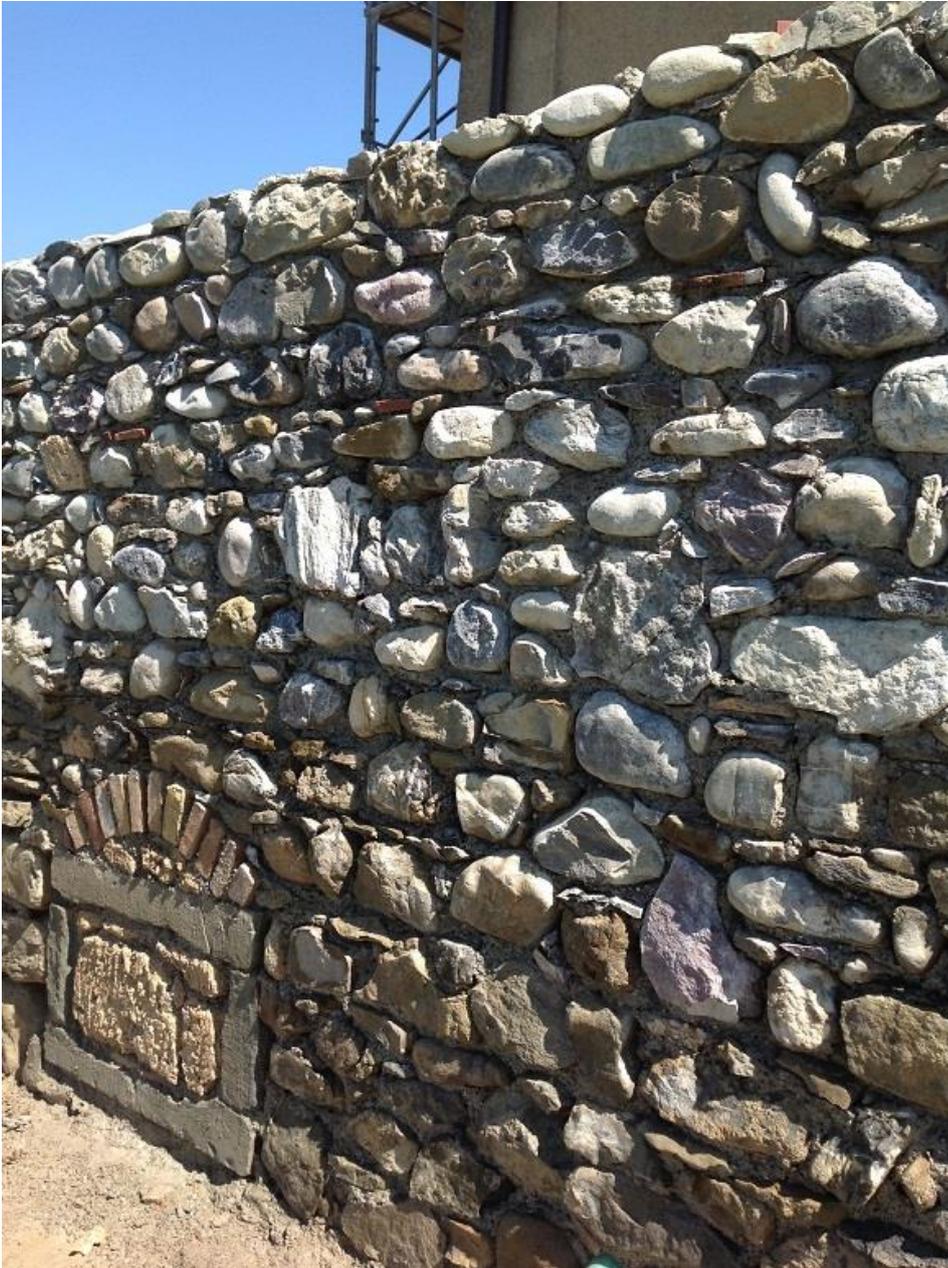
Der nördliche Teil hatte wenig bis gar keine Dachziegelstücke in der Mauer, was ein anderes Bild ergab. Ebenfalls wurden die rekonstruierten Fenster mit Kalktuffsteinen zugemauert, um zeigen, dass diese Fenster nicht immer zugemauert waren. Das Ziel, die Fenster offen zu lassen, konnte nicht erreicht werden, da die Sandsteine, des Sturzes, wie zuvor schon erwähnt, bereits gebrochen waren (vgl. Abbildung Nr. 8).

Abbildung Nr. 8, Ansicht des nördlichen Mauerabschnitts, unverputzt.

Aufgrund der grösseren Höhe des nördlichen Mauerabschnitts haben wir uns dafür entschieden, beim zweiten Mauerstück etwas Portlandzement beizumischen. Dies sah dann wie folgt aus:

- 3 VT Sand 0–4 mm gewaschen
- 2 VT Sand 0–3 mm gebrochen
- 1 VT Rundkies 8 mm
- 1 VT NHL 5
- $\frac{1}{2}$ VT Portlandzement

Nach der Fertigstellung wurden die Fugen ausgekratzt, so dass genügend Putz aufgetragen werden konnte um die Mauer im Pietra Rasa-Stil neu zu verputzen. Die Mauer wurde jedoch zuvor ca. 3 Wochen unverputzt zur Trocknung belassen.

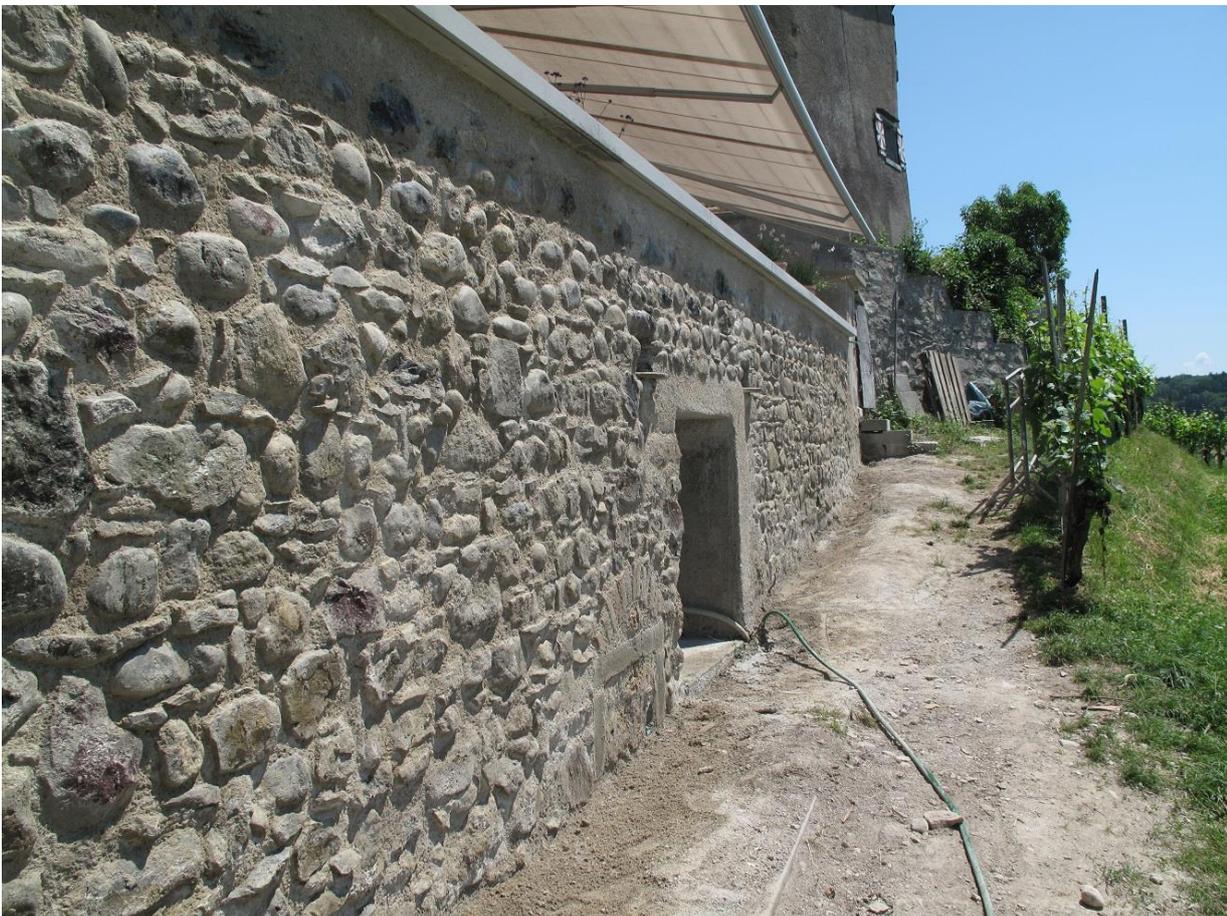
Abbildung Nr. 9, Ansicht der verputzten Mauer.

Das Ziel des Putzantrages war sowohl der Schutz der Mauer vor Witterung als auch ein optimales Mauerbild herzustellen im Stile der anderen Umfassungs- und Stützmauern im ganzen Schloss. Somit haben wir uns entschieden, einen *Pietra Rasa*-Verputz anzubringen. Die Mauer sollte möglichst flächig, aber steinsichtig Verputzt werden, so dass man auch die Zwickelsteine im Mauerbild noch sieht. Auf Terrassenseite wurde die Mauer vollflächig mit dem gleichen Mörtel in zwei Schritten verputzt. Den Antrag des Putzes begannen wir erst, als der neue Terrassenboden bereits betoniert, die Rinne für den Abfluss gebildet sowie die Sandsteinabdeckung gelegt war. Entschieden wurde, dass eine neue Sandsteinabdeckung mit neuer Beleuchtung montiert werden sollte. Aus diesem Grund mussten im Nachhinein noch Stromkabel in die Mauerkrone unter den Sandsteinabdeckungen eingelegt werden. Die Mörtelmischung für den Verputz setzte sich wie folgt zusammen:

- 3 VT Sand 0–4 mm gewaschen
- 2 VT Sand 0–3 mm gebrochen
- 1 VT Rundkies 8 mm
- 1 ½ VT NHL 5
- ¼ VT Sumpfkalk
- ¼ VT Kalkkaseinleim

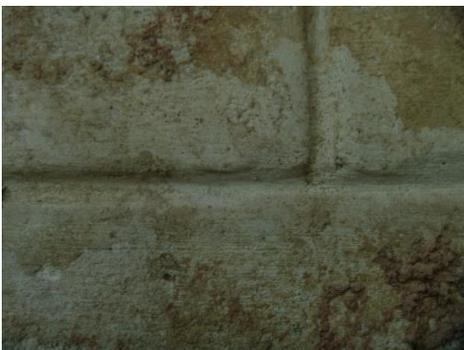
Der Wormserputz, der einst über die Kalkschlämme aufgetragen worden ist, besitzt auf der relativ glatten Kalkschlämme wenig Haftung und blättert stark ab. Der darunterliegende zweilagige Kalkkaseinputz weist grössere Abplatzungen und Beschädigungen auf. Grössere Teile liegen hohl. Der Putz weist vielerorts eine geringe Festigkeit auf. Das Fugennetz ist noch intakt. Einzelne Stellen sind stark vom Efeu beschädigt worden. Auf der Deckschicht zeigen sich gelbliche Verfärbungen (vgl. Abbildungen Nr.10–12).

Abbildung Nr. 10, gelbliche Verfärbungen auf Fugennetz

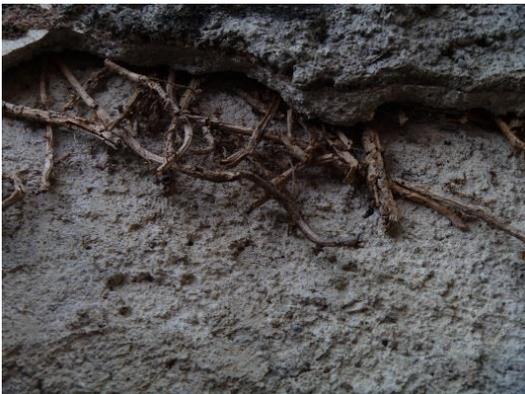
Abbildung Nr. 11, Efeubewuchs an Südostfassade

Zu Beginn wurde am betreffenden Bauteil der Efeubewuchs entfernt. Anschliessend fand eine Besichtigung mit der Firma „T. Neuweiler Restaurationen GmbH“ statt. Man entschied sich dabei auf die Einbindung der „BWS Labor AG“ um weitere Erkenntnisse und Vorgehensweisen auszuarbeiten. Eine Offerte seitens der „BWS Labor AG“ zur Putzanalyse und Restaurierungsvorschlag wurde eingereicht. Bei der nächsten Begehung mit dem zuständigen Architekten Ernst Rüegg einigte man sich auf die Einholung einer neuen Offerte zur Putzanalyse und Schadenskartierung. Die Offerte wurde genehmigt, und momentan sind die Analysen im Gange. Die vorliegende Dokumentation kann an dieser Stelle nicht weitergeführt werden, da aufgrund der Ergebnisse aus den Analysen erst ein präzises Interventionskonzept formuliert werden muss.

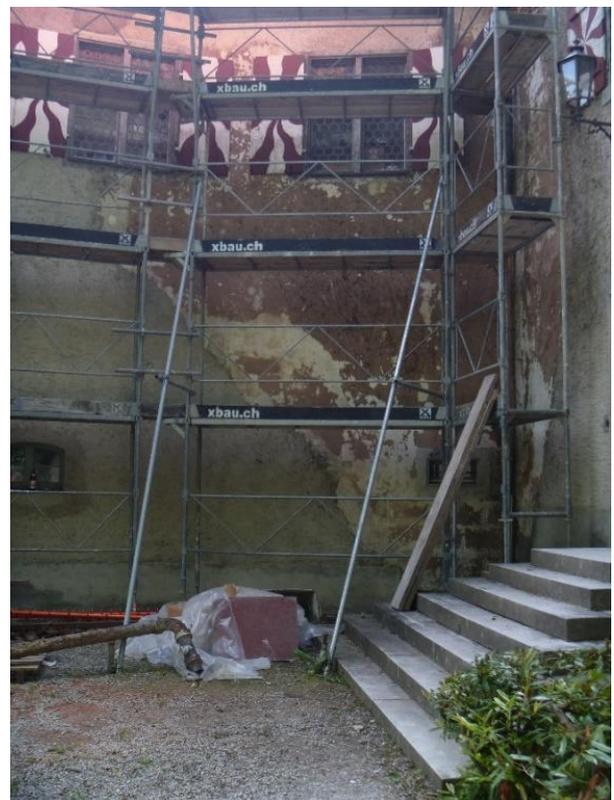
Abbildung Nr. 12, Ansicht des historischen Putzes

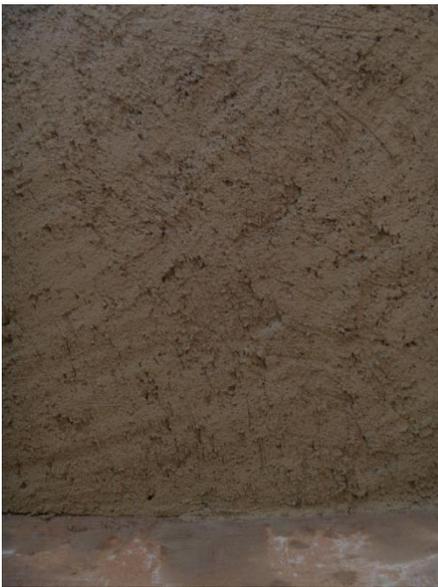
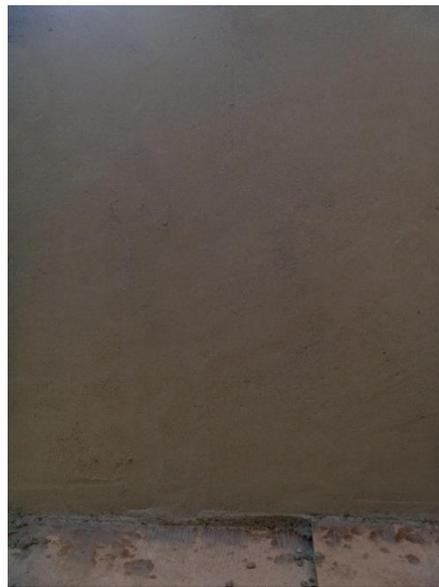
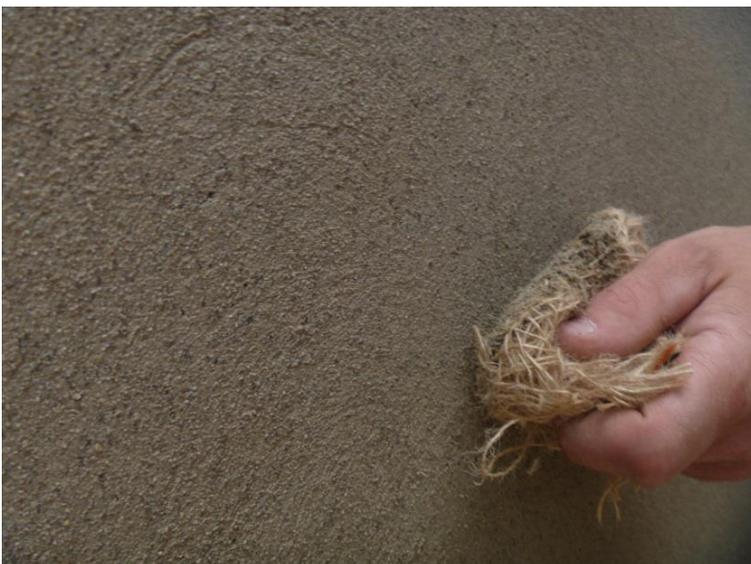
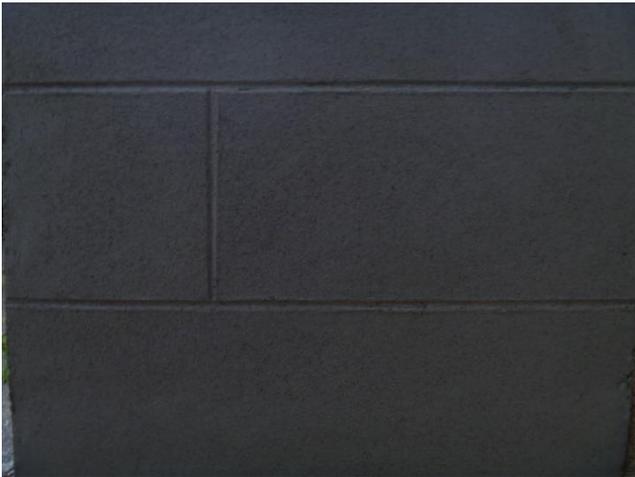
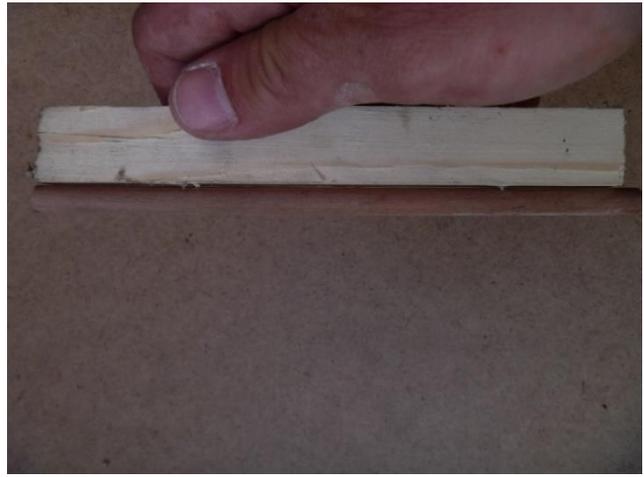
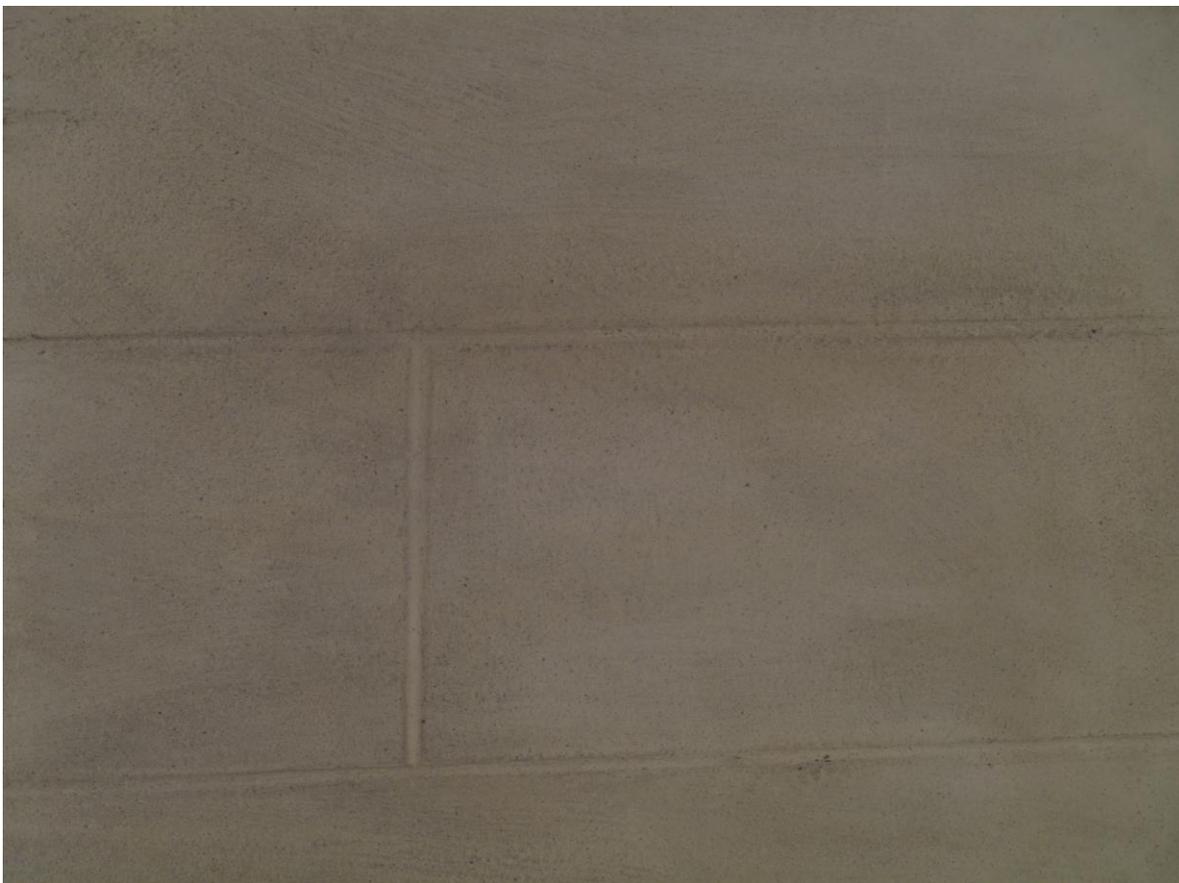
Abbildung 13, Kellenzugputz roh

Abbildung 14, geglättete Probestfläche

Abbildung 15, Abrieb mit Jutengewebe

Abbildung 16, Aufgetragener Fugenstrich

Abbildung 17, Werkzeug zum Ausbilden des Fugenstrichs

Abbildung 18, fertige Probefläche nach dem Aufbringen der Kalkfarbe

Die Musterfläche soll aufzeigen, mit welcher Putztechnik eine dem Bestand angepasste optische Darstellung erreicht werden kann. Bei den Versuchen überzeugte die Methode, den Putz mit der Kelle anzuwerfen, abziehen und nach dem Antrocknen zu glätten. Anschliessend wurde er noch mit einem Jutegewebe abgesackt. Auch der Versuch, den Putz zu taloschieren lieferte gute Resultate, für den überwiegenden Teil des historischen Putzes ist diese Struktur im Vergleich jedoch zu rau.

Die im Folgenden genannte Putzmischung resultiert nicht aus einer Putzanalyse und diene lediglich dazu herauszufinden, welche handwerkliche Technik zur Nachstellung geeignet ist (vgl. Abbildungen 13–18).
