Projektarbeit zur Berufsprüfung  
Handwerker in der Denkmalpflege  
Fachrichtung Mauerwerk und Verputz

# Schloss Mörsburg

## Interventionsbescrieb

### Turmfassaden und Ruinenmauern

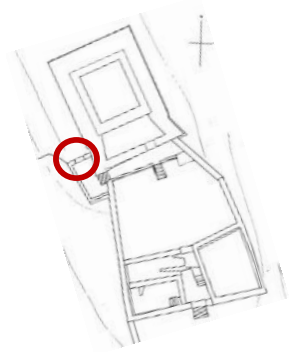
Die Klosterziegel der Mauerabdeckung des Burgtors waren grösstenteils beschädigt. Der Verputz zeigte viele Abplatzungen sowie Witterungsschäden. Unter dem stark zementhaltigem Deckputz befand sich der deutlich weichere, frühere Deckputz. Durch die erhöhte Dichte des neuen Deckputzes gegenüber dem alten Verputz, kann die durch das Eindringen von Meteorwasser entstandene Feuchtigkeit nicht entweichen. Durch den Feuchtigkeitsstau zwischen Untergrund und Deckputz kam es im Winter an diesen Stellen zu Frostschäden.

Weitere Schäden entstanden im Sockelbereich wohl durch erhöhte Salzbelastung (Streusalz). Die aufsteigende Mauerfeuchtigkeit transportierte das gelöste Salz im Mauerwerk nach oben, bis das Wasser an der Oberfläche verdunsten konnte, wo das Salz dann kristallisierte. Es entstanden Kristallisationsdrücke, welche die Mörtelfestigkeit verminderten oder den Verputz ganzflächig ablösten.

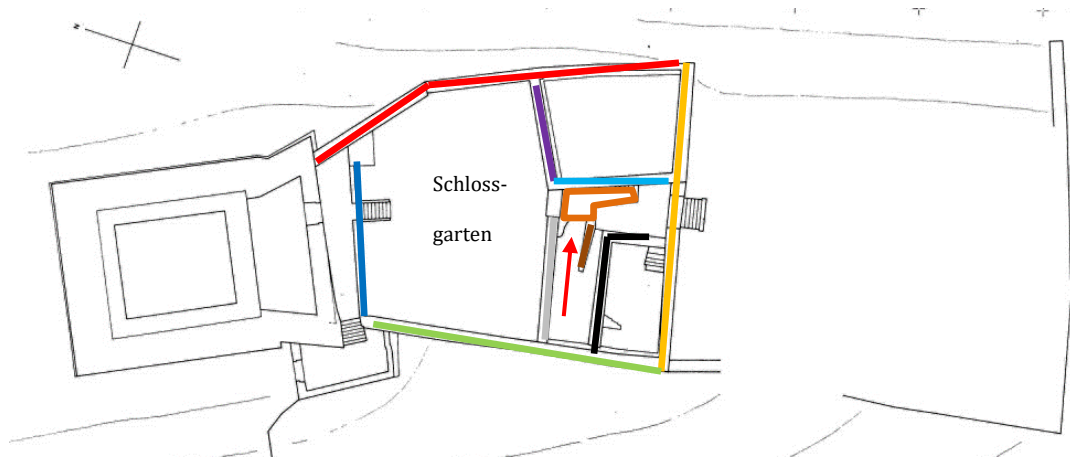
Abb.18: Grundriss, Ausschnitt überarbeitet

Die Mauerkrone war teilweise stark zerrissen und ausgewaschen. Die Abdeckung der Südwestmauer ist trotz einzelnen Rissen in einem guten Zustand. Die südöstliche Mauer, sowie der untere Teil der nordöstlichen Mauer, war auf der Krone stark beschädigt. Es wurde bereits ein Notdach in diesem Bereich erstellt, um den hohen Wassereintrag zu stoppen. Die nordwestliche Mauerkrone war gut erhalten. Die Treppe sowie die angrenzende Mauerkrone der Mauer hellblau waren beschädigt. Vermehrt fanden sich lose Steine, Risse und loser Fugenmörtel. Das untenliegende Tuffsteingewölbe, der Sandsteinbogen und das Mauerwerk wurde durch Wassereintrag geschädigt. Die restlichen Mauerabdeckungen (violett, grau, schwarz und braun) waren in gutem Zustand.

Der obere Teil (im Schlossgarten) der nordöstlichen Mauer wies keine grösseren Schäden im Mauerwerk auf. Im unteren Teil jedoch fand sich auf der Aussenseite eine grosse Wölbung. Im nördlichen Teil der Südwestmauer fehlten die Fugen grösstenteils und der Pflanzenbewuchs war grossflächig. Im Kellerabgang (Pfeil) war der biogene Befall (Moos, Flechten, Algen) ebenfalls ausgeprägt und der Sandsteinbogen war stark verwittert und wies Risse und grosse Abplatzungen auf.

Die restlichen Mauerabschnitte wiesen ein mehr oder weniger einheitliches Schadensbild auf. Der harte Zementmörtel löste sich in grösseren Stücken oder in Schalen vom Mauerwerk. Risse, mürber Konstruktionsmörtel unter den Zementfugen und lose Mauersteine waren überall zu finden. Die hellblaue Mauer war zudem stark von biogenem Befall (Moose, Flechten) befallen.

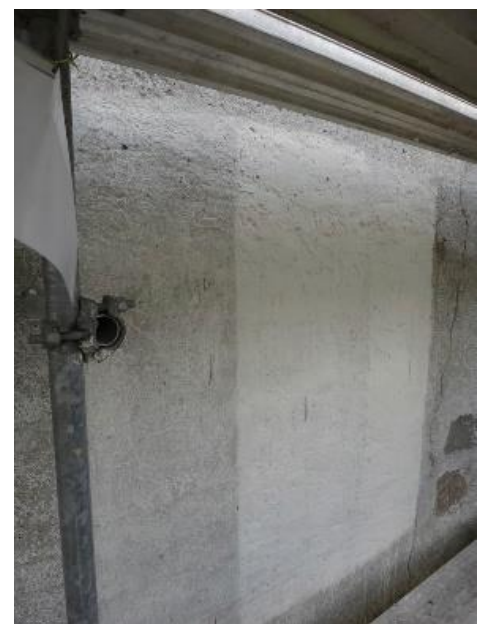
Abb.24: Bemusterung Schlämme und Farbe

Die im Verputzaufbau zu ergänzenden Stellen wurden mit der Drahtbürste und Luftdruck gereinigt. Auch hier wurde der Putzaufbau vorgängig bemustert und für gut befunden. Der Mörtel wurde mit der Kelle angeworfen, abgezogen und mit der Holztalesche abgerieben. Grösstenteils musste nur der Deckputz ergänzt werden, dies erfolgte in einem Arbeitsschritt. Kleinere Stellen mussten komplett neu aufgebaut werden (Anwurf, Grundputz und Deckputz). Der Grundputz konnte feucht in feucht auf den Anwurf erfolgen. Nach zwei Wochen Trocknung und nach dem Entfernen der Sinterschicht\* erfolgte der Deckputzantrag. Nach gegebener Trocknung wurde der gesamte flächige Putz geschlämmt. Das Schlämmen wurde ebenfalls vorgängig bemustert. Die Schlämme

wurde mit einer Deckenbürste aufgetragen. Mit einer stark verdünnten Kalkfarbe wurde vorgestrichen, dann geschlämmt (Farbe weniger verdünnt, Zugabe von Schlämmsand) und anschliessend nochmals mit Kalkfarbe gestrichen.

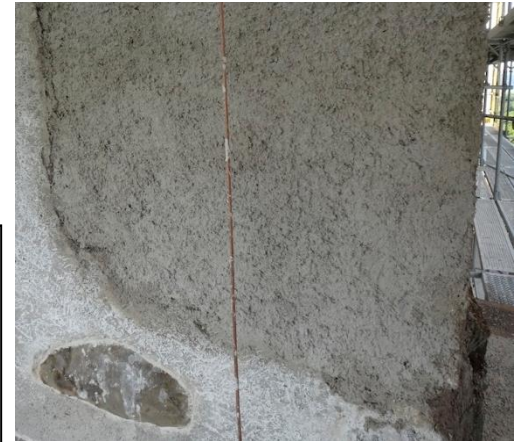
Abb.25: Grundputz bereit für Deckputzapplikation

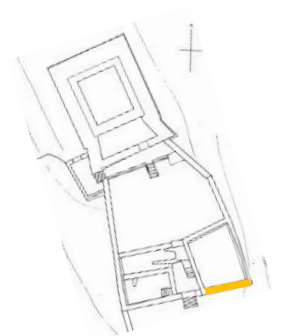
Die Innenseite der südöstlichen Ruinenmauer im Bereich der ehemaligen Vorbürg wie im obersten Meter viele Flickstellen und Schäden auf. Der Konstruktionsmörtel war durch jahrelangen Wassereintrag komplett versandet. Diese Mauerabschnitte wurden nur noch durch den zementhaltigen Fugenmörtel zusammengehalten. Um grössere Schäden zu verhindern wurden zuerst Teilbereiche konsolidiert. Bis ein stabiler Grund erreicht wurde, wurden lose Mauersteine und Mauerabschnitte ausgeräumt. Diese Löcher wurden wieder zugemauert. Nach dem Antrocknen des Mörtels konnten angrenzende Bereiche instand gestellt werden. An der gesamten Fläche wurden die Zementfugen weggespitzt und mürber Maurermörtel entfernt. Die Fugen wurden bei biogenem Befall mit der Drahtbürste und anschliessend mit Luftdruck gereinigt. Grössere Löcher oder Fehlstellen wurden gestopft und ausgezwickelt. Anschliessend wurde die Mauerkrone zurückgebaut. Es mussten zwei bis drei Steinreihen abgebaut werden, um auf einigermaßen soliden Bestand zu stossen. Die Mauerkrone wurde in gleichem Stil wiederaufgebaut. Dem Maurermörtel in diesem Bereich wurde Zement anstelle von Sumpfkalk zugegeben. Anschliessend wurde die Wand komplett neu ausgefugt.

Abb.30: Einzelne Segmente der Mauer wurden geöffnet.

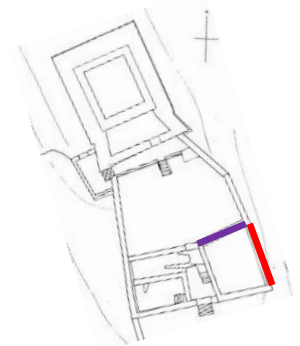
Nach einer gemeinsamen Beurteilung mit dem Ingenieur entschied man, die Wölbung auf der Aussenseite der nordöstlichen Wand zu belassen, respektive von der Innenseite aus zu konsolidieren. Dazu wurde an dieser Stelle die Mauer

Abb.32: Offene Mauer auf der Innenseite der starken Wölbung

innenseitig geöffnet. Es wurde zudem ersichtlich, dass die Mauer an dieser Stelle schon einmal saniert wurde und sich daher kein Originalbestand vorfand. Die Öffnung wurde gereinigt und mit einem Anspritzputz versehen. So konnte die Haftung der Wölbung an das neu aufzubauende Mauerwerk auf das Maximum erhöht werden. Der Anspritzputz wurde mit dem Wormser (mechanisches Mörtelsprühgerät) angebracht. Nach der Trocknungszeit wurde der Bereich wieder komplett

ausgemauert und im Mauerbild an das historische Vorbild angepasst. Zwischen den Sandsteinsäulen des ehemaligen Ofens musste ebenfalls ein Bereich komplett erneuert werden. Im Zuge dieser Erneuerung wurde entschieden, die stark erodierten Sandsteinsäulen zu ersetzen. Anschliessend wurden an beiden Mauern auf der Innenseite die Zementfugen komplett entfernt und neu ausgefugt.

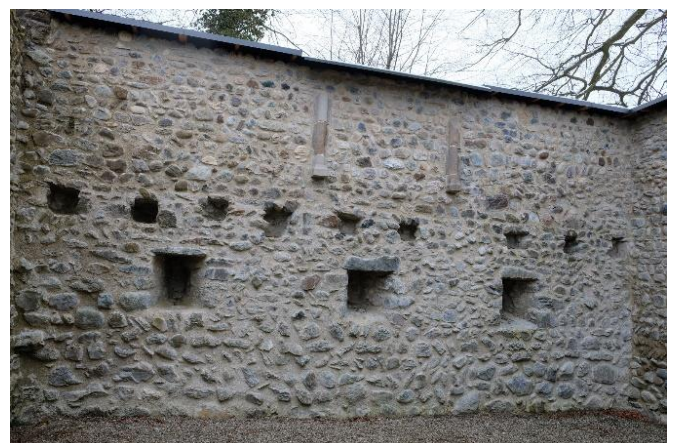
Abb.33: Fertig instand gestellte Ruinenmauer

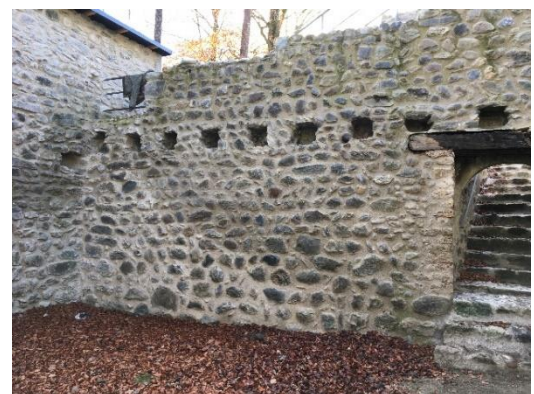
Abb.35: Fertig Instand gestellte Ruinenmauer

Anschliessend an die dritte Etappe wurde die letzte Innenseite der ehemaligen Vorburg Instand gestellt. Die Fugen wurden komplett freigespitzt und anschliessend alle Haftflächen für den neuen Fugenmörtel aufgrund von starkem biogenem Befall (Grünalge) sandgestrahlt. Die Fugen wurden mit demselben Mörtel und derselben Technik wie die angrenzenden Mauern (Vgl. Kapitel 8.2.3 und 8.3, S. 20 – 21) ausgefugt. Die Mauerkrone musste komplett neu gemauert werden, um den Wassereintrag ins untenliegende Gewölbe und Mauerwerk zu stoppen.

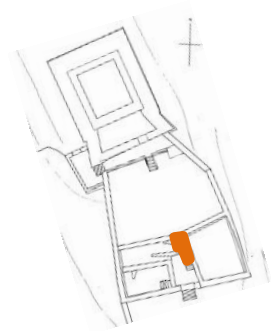
Der gepflasterte Weg vom Schlossgarten führt nach einer Stufe über einen breiteren Abschnitt, welcher zugleich die Mauerabdeckung über dem Kellerabgang darstellt. Wie schon erwähnt, setzt die Feuchtigkeit im Kellerabgang der Substanz (Sandsteinbogen, Mörtel und Holzsturz) arg zu. Es wurde hier die komplette Pflasterung um zwei Schichten abgetragen und neu gemauert, um eine stabile und dichte Mauerabdeckung zu erreichen. Die anschließende Treppe wurde neu ausgefugt. Dabei wurde zusätzlich auf eine verbesserte Wasserführung (Gefälle) geachtet. Dem Mörtel wurde in diesem Bereich Zement zugegeben.

Abb.36: Der Kellerabgang vor der Sanierung

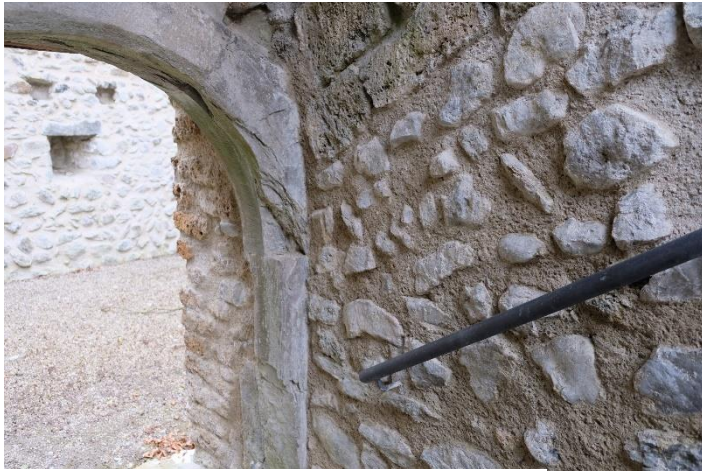
Abb.38: Fertige Oberfläche an Wand Kellerabgang

Im Kellerabgang musste die Treppe neu ausgefugt werden, da sich die Fugen und Steine lösten. Einzelne Steine mussten neu gesetzt werden. Es wurde dieselbe Mörtelmischung eingesetzt wie oben bei Kapitel 8.4.2. Der zementhaltige Fugenmörtel der Mauerflanken wurde entfernt. Auch hier musste mit Drahtbürste und Hochdruck stark gereinigt werden, um eine gute Haftung des neuen Fugenmörtels zu gewährleisten.

Es wurde mit derselben Mischung wie bei den übrigen Mauerflanken (Vgl. Kapitel 8.3 S.21) ausgefugt. Das Tuffsteingewölbe befand sich in einem guten Zustand und erwies sich, trotz fehlendem Fugenmörtel, als sehr solid. Aus diesem Grund wurde entschieden dies so zu belassen.

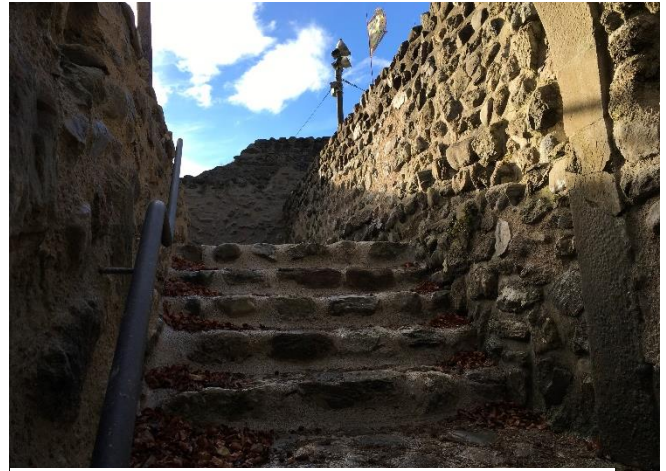
Abb.39: Fertig Instand gestellte Treppe

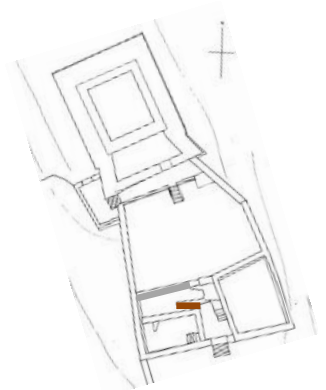
Die Mauer (grau) oberhalb des Kellerabgangs sollte ebenfalls neu ausgefugt werden. Beim Aufspitzen der Fugen wurde jedoch schnell klar, dass bei dieser Mauer, um keine Schäden zu verursachen, noch vorsichtiger zurückgebaut werden musste. Um den Zustand der Mauer zu ermitteln wurden Sondagelöcher gemacht. Anhand dieser Löcher wurde ersichtlich, dass die Fugen nicht ausgebaut werden können, ohne den Verlust des originalen Mauerwerks zu riskieren. Es konnte kein intakter Mauermörtel gefunden werden. Man hätte also den Abschnitt komplett neu aufbauen müssen. In Absprache mit allen Beteiligten wurde entschieden dieses Mauerstück zu belassen. Die Löcher der Sondierung wurden geschlossen. Die gegenüberliegende Mauer (braun) wurde in den Fugen erneuert aber auf der intakten Mauerkrone belassen.

Abb.40: Sondageöffnungen bei Mauer Grau

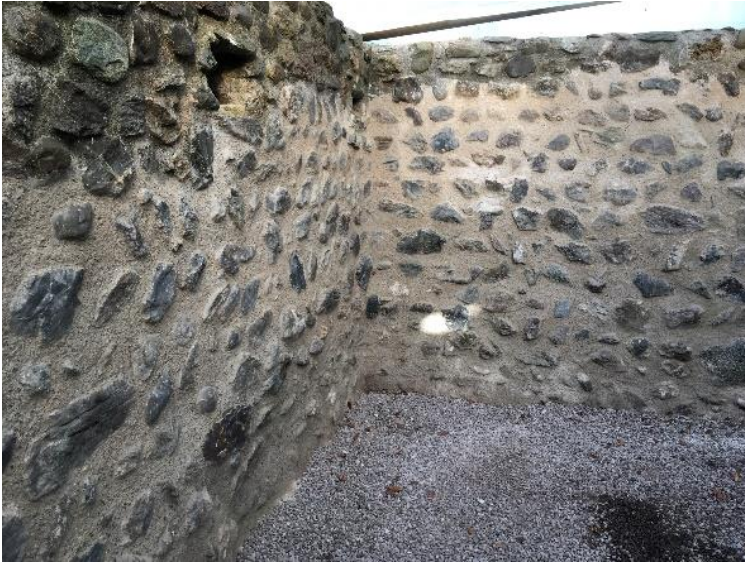
Abb.41: Neu ausgefugt und Mörtel zurückgekratzt

Die folgenden Mauerabschnitte wurden vom Zementmörtel befreit und neu ausgefugt. Teilweise musste neu ausgezwickelt werden und herausgefallene Steine neu eingemauert werden. Die Mauerkrone wurde belassen. Der Arbeitsabläufe und die Materialisierung waren die gleichen, wie bei den übrigen Mauerflanken (Vgl. Kapitel 8.3 S.21).

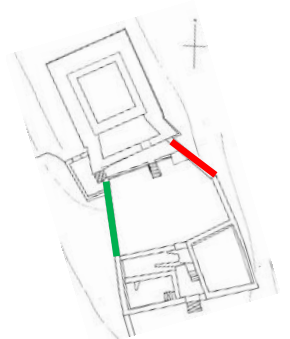
Auffallend ist bei den erwähnten Mauerabschnitten, dass diese im Fischgratverband gemauert wurden. Dieser Mauerwerkstyp ist ansonsten in der ganzen Anlage nirgends zu finden. Am Abschnitt grün war fast kein Fugenmörtel mehr vorhanden und dieser war stark von Pflanzenbewuchs befallen. Der Abschnitt rot wies im Verhältnis viel historischen Fugenmörtel auf. Beide Abschnitte wurden vom Zementmörtel befreit und sandgestrahlt. Anschliessend wurde ausgefugt und im speziellen darauf geachtet, dass der historische Mörtel, wo möglich, sichtbar bleibt.

Abb.42: Fugenmörtel fehlt grossflächig und der Pflanzenbewuchs ist ausgeprägt.

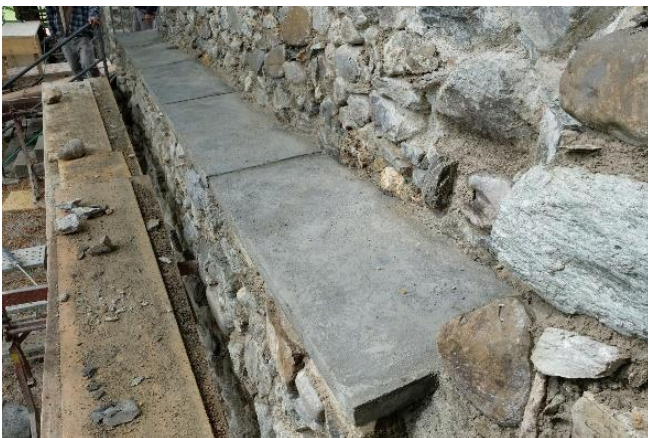
Abb.47: Neue Abdeckplatten nach dem Ausschalen

Die Abdeckung des südlichen Abschnitts dieser Mauer wurde komplett erneuert. Auch die Abdeckung des Mauervorsprungs auf der Aussenseite wies viele Risse auf und musste komplett ersetzt werden. Es handelte sich hier, im Unterschied zu den meisten anderen Mauerkronen der Ruine, nicht um eine gemauerte, sondern um eine aufbetonierte Abdeckung. Um Risse vorzubeugen wurden einzelne Abschnitte eingeschalt und betoniert. Die Oberfläche wurde mit der Holztalesche glatt gerieben und mit einem Nadelhammer gestockt. Anschliessend wurde die Aussenseite neu ausgefugt. Die Fugen wurden mit demselben Mörtel und derselben Technik wie die angrenzenden Mauern (Vgl. Kapitel 8.2.3 und 8.3, S. 20 – 21) bearbeitet.

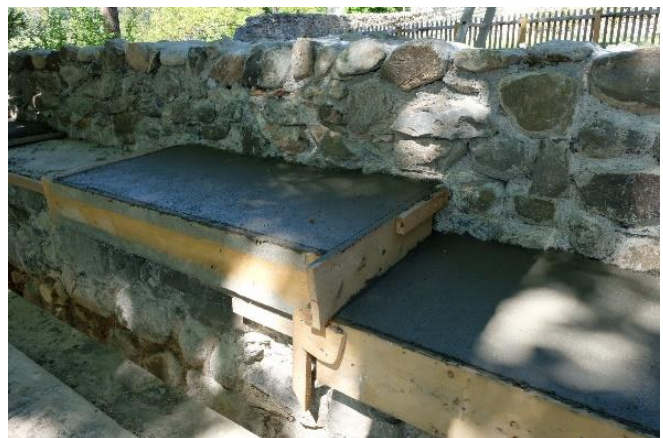
Abb.48: Abdeckplatten frisch in Schalung

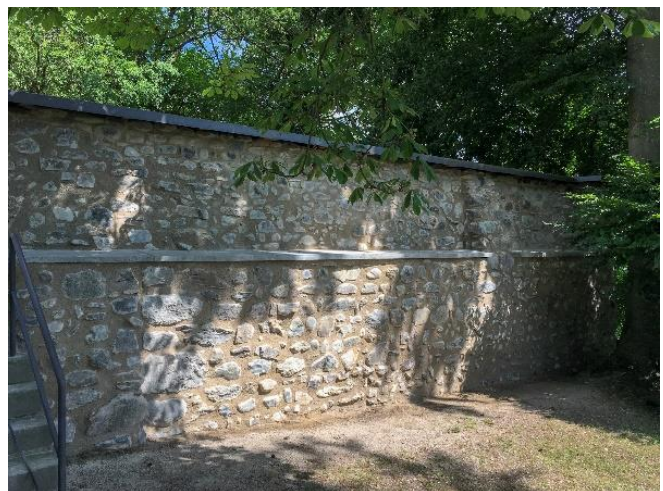
Abb.50: Ansicht der Mauer nach der Sanierung

Die zementhaltigen Fugen an der Aussenseite dieser Mauer wurden komplett ausgebaut. An wenigen Stellen, wo noch gut erhaltener, wahrscheinlich bauzeitlicher Fugenmörtel vorhanden war, konnte dieser belassen werden. An der südwestlichen Ecke fand sich ein grosser Riss vom Mauerfuss bis zur Krone, der fast komplett mit Resten von Pflanzenwurzeln und Humus gefüllt war. Dieser wurde ausgekratzt und mit Wasserhochdruck gereinigt, anschliessend gestopft und sauber gezwickelt. Es ist davon auszugehen, dass dieser Riss durch Setzungen der südwestlichen Mauer verursacht wurde und sich seit längerer Zeit nicht mehr vergrössert hat. Wann diese Setzungen entstanden sind, konnte aber nicht mehr eruiert werden. Einzelne kleine Stellen im Mauerwerk mussten neu aufgemauert werden. Grössere Löcher wurden gestopft und ausgezwickelt. Im östlichen Abschnitt der Mauer wurde ein ehemaliger Mauerdurchbruch gefunden, der bei den Ausgrabungen 1978/79 dazu diente den Aushub wegzuführen.

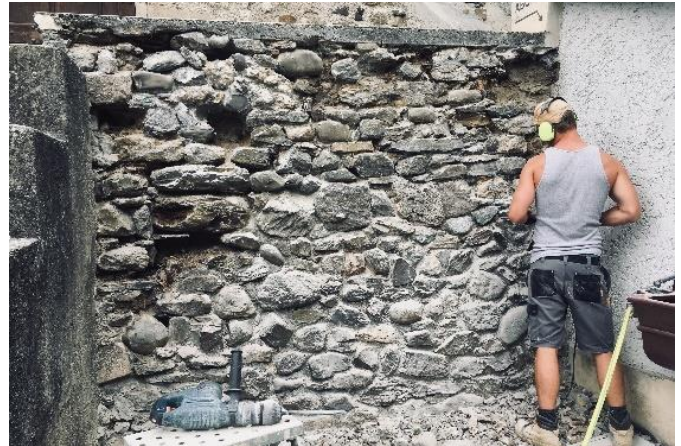
Abb.52: Entfernen der Fugen

Die Mauer blau wies ebenfalls ein anderes Mauerbild auf als die übrigen Mauern. Es zeigte sich ein in Lager geschichtetes Bruchsteinmauerwerk mit sehr vielen Zwickelsteinen. Die Mauerflanken wurden wie in Kapitel 8.2.3 und 8.3, (S. 20 – 21) beschrieben freigespitzt und neu ausgefugt.

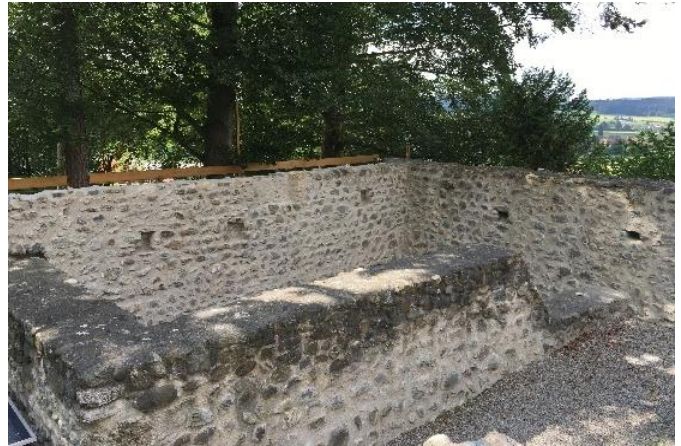
Abb.54: Fertig instand gestellte Ruinenmauern

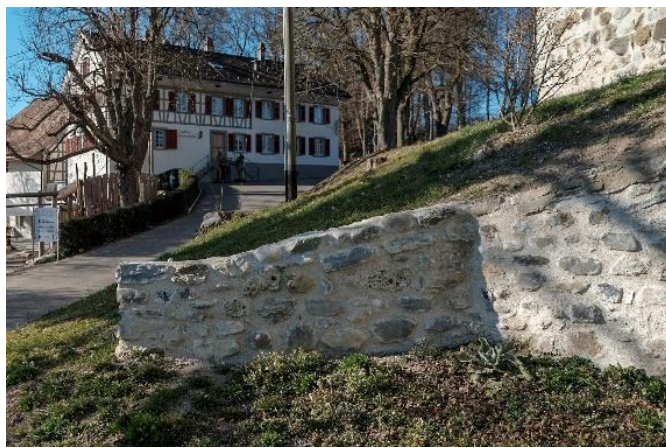
Abb.57: Ansicht der rekonstruierten Mauer

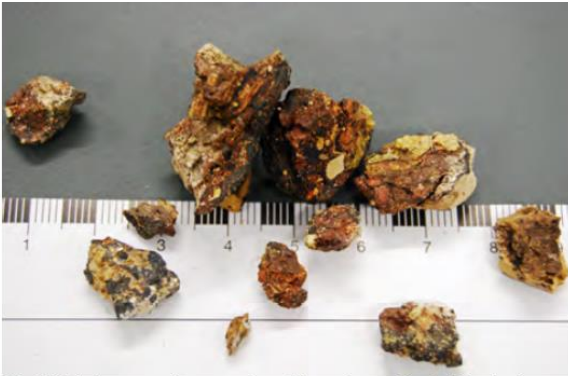
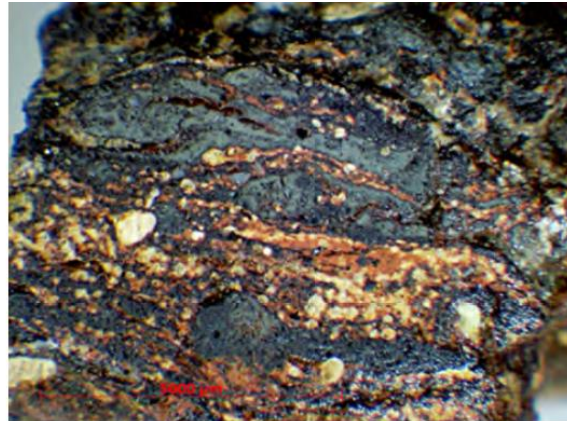
Dok.1 Ausschnitte aus: BWS Labor AG, Untersuchungsbericht- Mörtelanalysen und Interventionsempfehlungen

Die Abbildungen oben und rechts zeigen die Schlackebestandteile in Probe 3. Diese wurden als latent hydraulischer Faktor beigegeben.

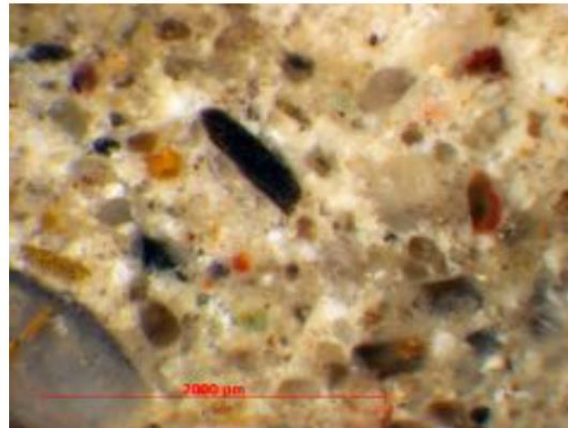
Aus der Mitte der Mauer wurde eine Probe des vermutlichen Konstruktionsmörtels entnommen.
