Fachhochschule Biel  
Handwerk in der Denkmalpflege

## Schloss Schwandegg

Dokumentation über Mauerwerk und Verputz

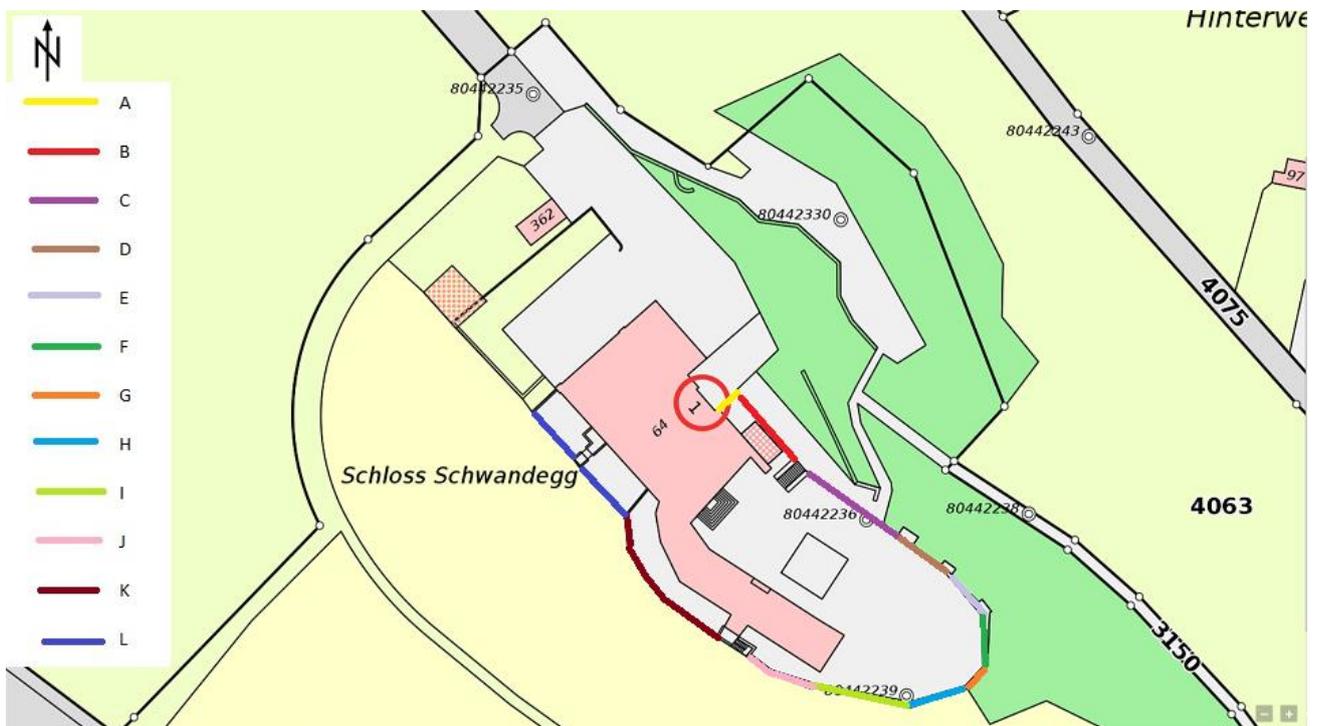
Umfassungsmauern nach Mauerabschnitten

Abschnitt A: Im Verputz der Mauer findet man ein Riss, welcher von rechts oben zur Mitte hin verläuft. Der zementhaltige Mörtel ist zu hart. Zudem besteht die Gefahr, dass das Efeu, welches sich auf der Mauerkrone befindet, hinter den Verputz wächst.

Abschnitt B: Beim neuen Mauerstück sieht man kaum Schäden. Einzig einzelne Fugen sind nicht mehr vorhanden, da Pflanzen durch kleine Risse hinter den Mörtel wachsen und diesen herausdrücken konnten. Ebenfalls wächst an einer 1m<sup>2</sup> grossen Stelle Moos auf den Fugen und auf den Steinen.

Abschnitt C: Es bestehen starke Schäden am Mörtel. Zum Teil ist dieser abgefroren, von Pflanzen rausgedrückt oder sogar komplett ausgewaschen. Es hat starke Wölbung in der Mauer, verursacht durch die Wurzeln eines Baumes, welcher sich direkt hinter der Mauer befindet.
