# Projektarbeit

zur Berufsprüfung Handwerker in der Denkmalpflege Fachrichtung Mauerwerk/Verputz

## Schloss Schwandegg

Dokumentation über die Umfassungs- und Stützmauern

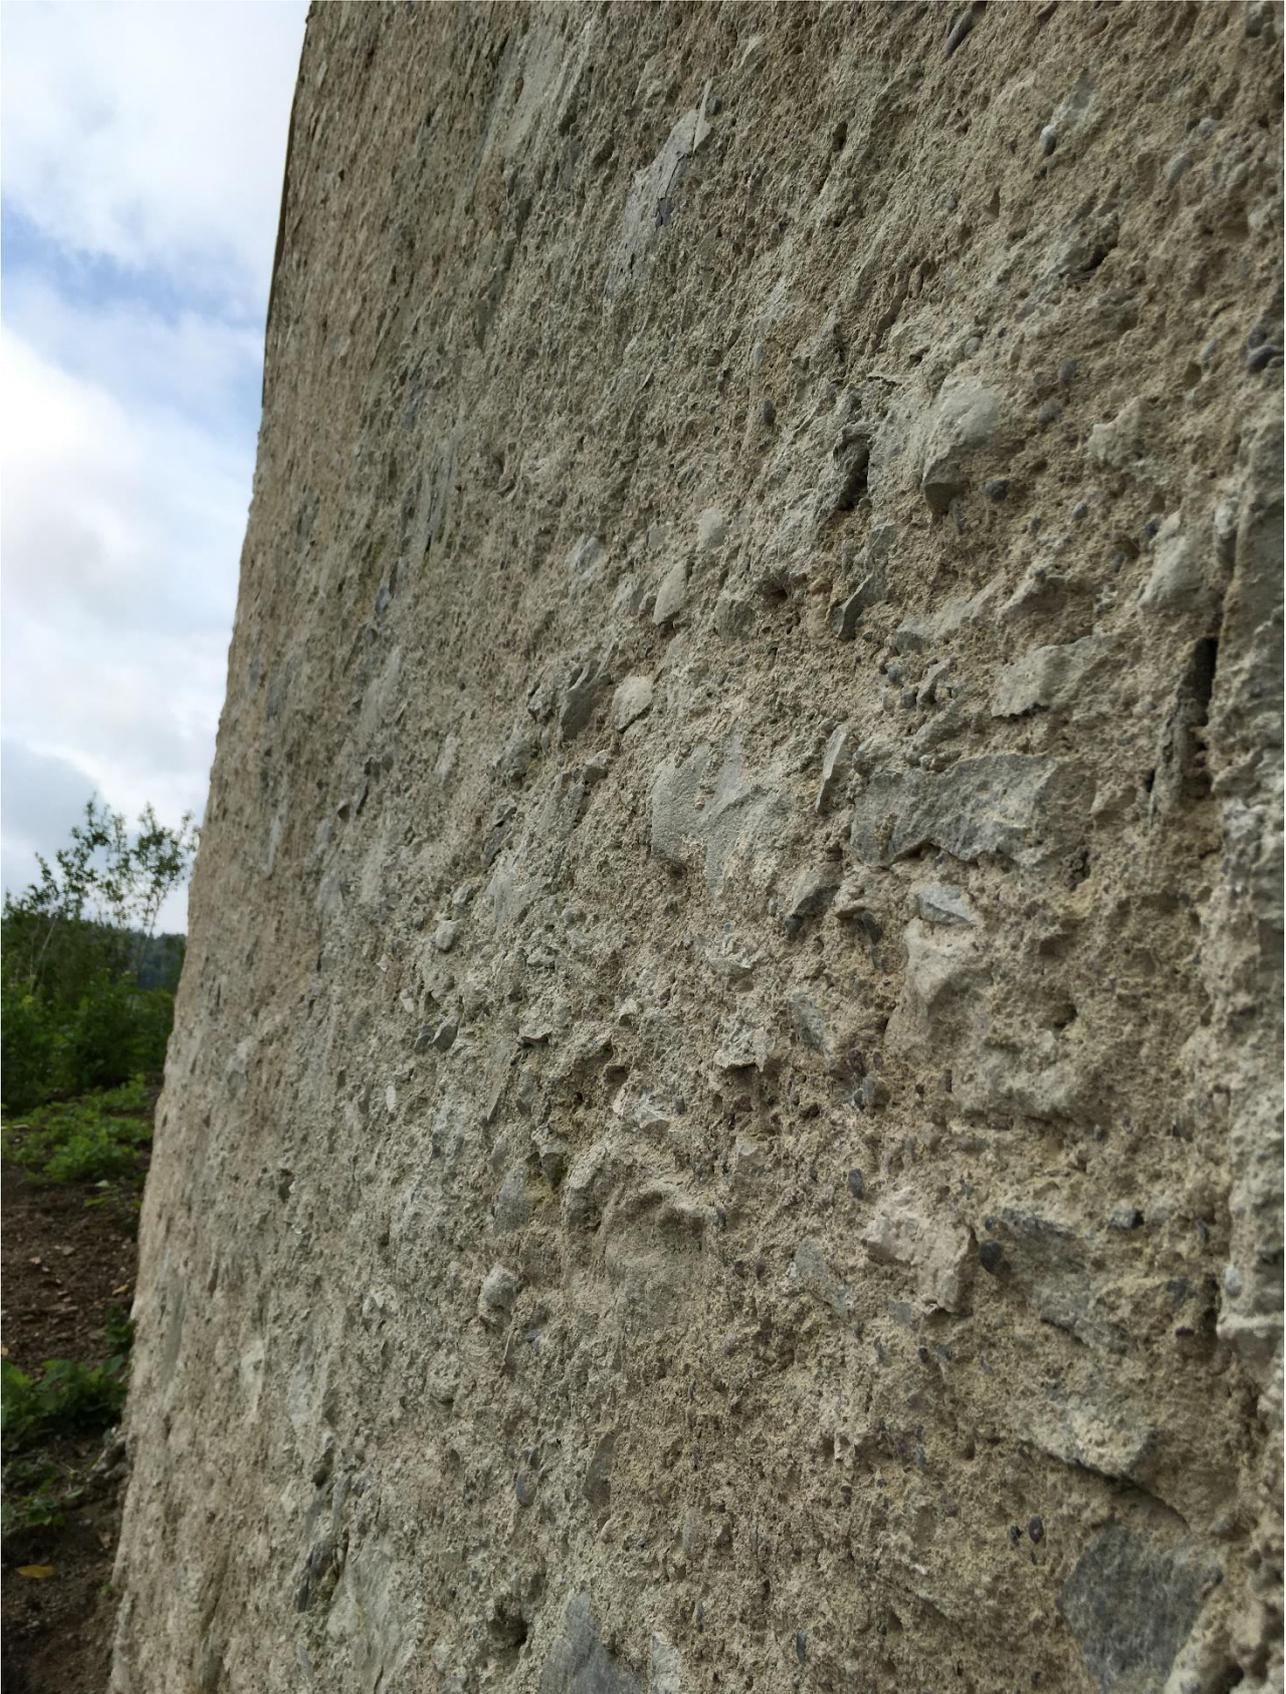
Abbildung Nr.1: Pietra Rasa-Putz an historischer Umfassungsmauer

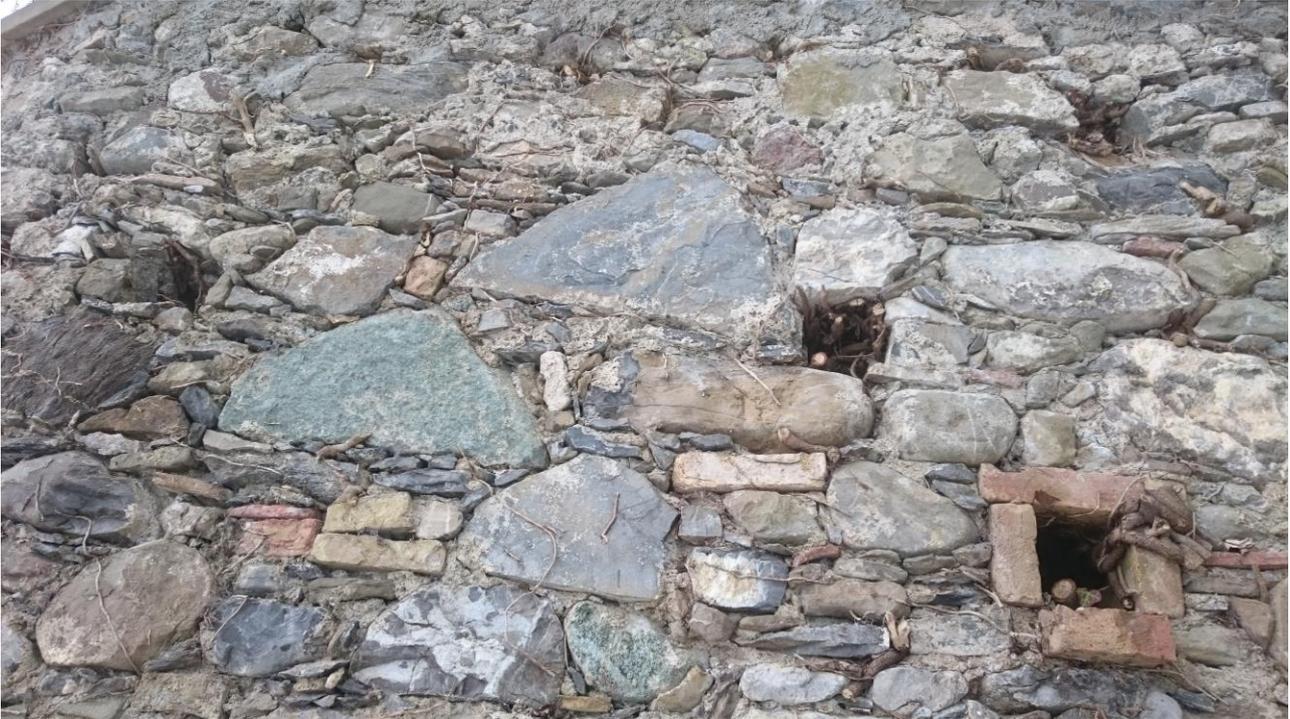
Abbildung 11: Mauerbild Südwestseite

Um eine Instandstellung einer historischen Mauer durchführen zu können, muss zuerst das Mauerbild analysiert werden. Es genügt nicht, das Mauerwerk nur anzuschauen und zu fotografieren, um es dann wiedergeben zu können. Vielmehr muss auch analysiert werden, wie das Mauerwerk erstellt worden ist. Da es, wie in Abschnitt 2 «Baugeschichte» (S.4–S.7) beschrieben, mehrere Bauetappen gab, sah auch das Mauerbild nicht überall gleich aus. Auffallend war jedoch, dass praktisch jeder Stein bearbeitet worden ist. Sprich, die zugehauene Seite wurde auf Sicht gemauert. Die Hohlstellen zwischen den Mauersteinen wurden dann mit Zwickelsteinen ausgemauert. Einerseits handelt es sich hier um statische Zwickel, andererseits auch um Zwickel, welche vor oder während des Putzantrages in grössere und kleiner Hohlräume gestopft worden sind. Dies, um Putz zu sparen und gleichzeitig einen Putzträger zu konstruieren. (Vgl. Abb. 11 S.10 und Abb. 12 S.10.)

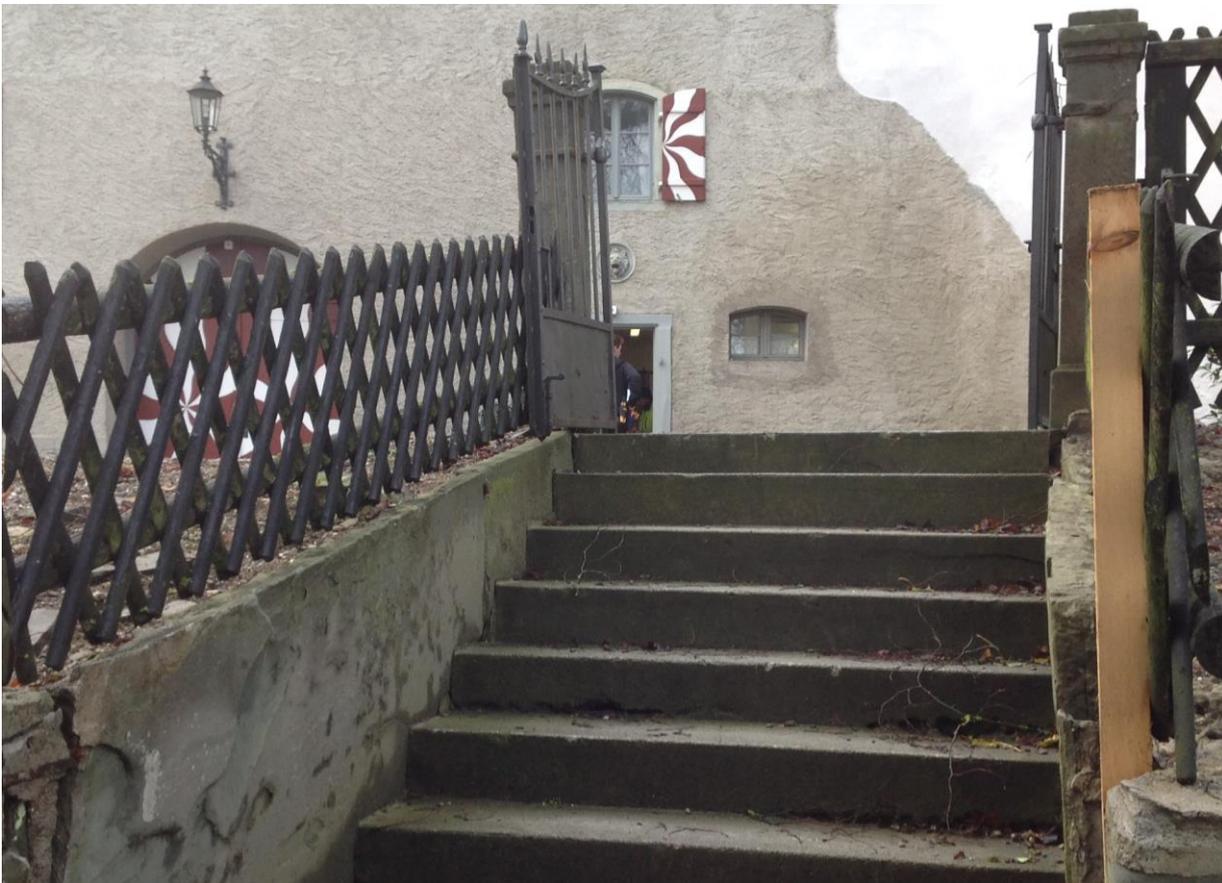
Abbildung 17: Ansicht des Eingangs zum Schlosshof

Der Eingang zum Schlosshof (vgl. Abb. 17 S.12) sollte im Herbst 2015 abgebrochen und durch eine Rampe ersetzt werden, sodass die Feuerwehr eine Zufahrt zum Schlosshof hat. Die Giebelwand des Turmes sollte unterfangen werden. Während dieser Arbeiten, sind in der Giebelfassade jedoch Risse entstanden, weshalb dieses Projekt gestoppt wurde. Daher wurde entschieden, die Treppe zum Eingang in das Schloss zu verbreitern und eine Natursteinmauer im gleichen Mauerstil zu erstellen. Ebenfalls ist noch ein Behindertenlift geplant, damit Invalide besser in den Schlosshof gelangen können. Die Feuerwehr soll nun nicht mehr in den Hof können, sondern fährt in einem Brandfall vor die Treppe und kann das Schloss von dieser Stelle aus löschen.
