Fachhochschule Biel

Modularbeit Handwerk in der Denkmalpflege

Schloss Schwandegg

Interventionsbeschrieb über Mauerwerk und Verputz

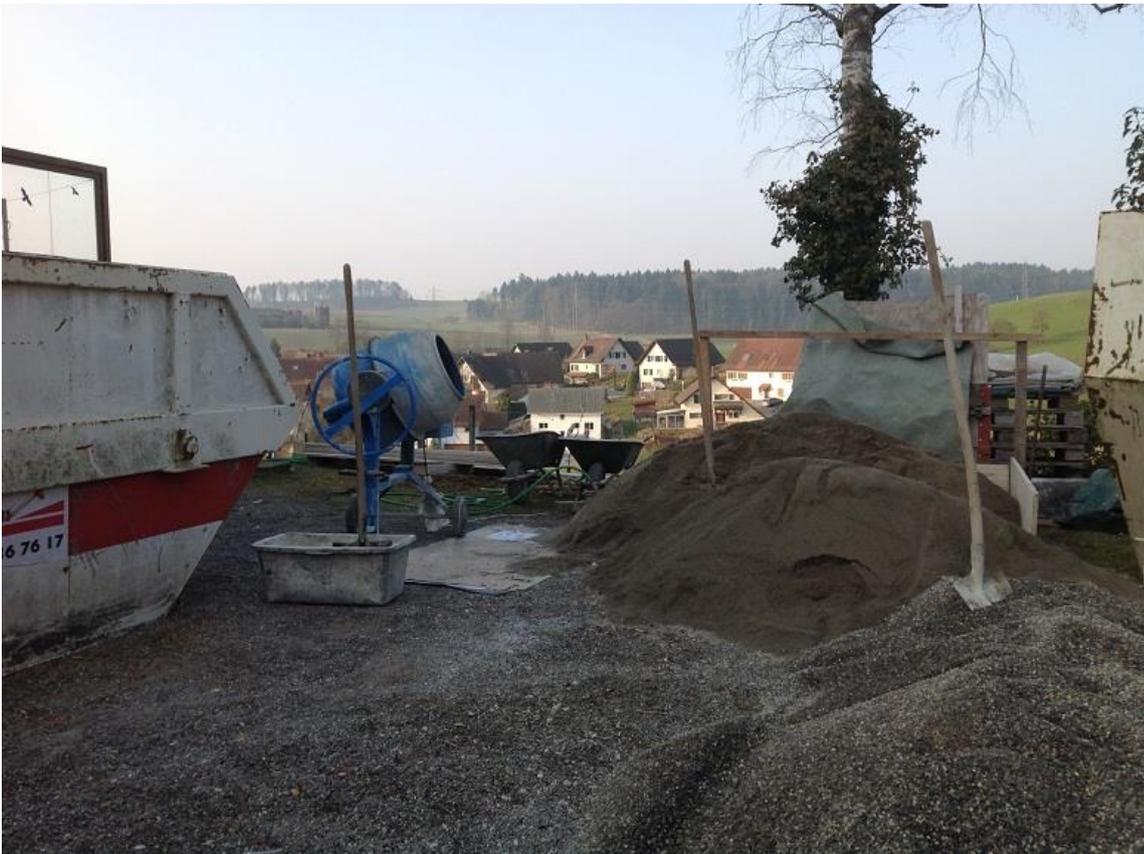
Abbildung Nr. 6, Baustellenmischung mit den verschiedenen Sanden, Kies und Bindemittel

- 3 VT Sand 0–4 mm gewaschen
- 2 VT Sand 0–3 mm gebrochen
- 1 VT Rundkies 8 mm
- 1 VT NHL 5
- $\frac{1}{2}$ VT Portlandzement
